<修繕箇所写真>

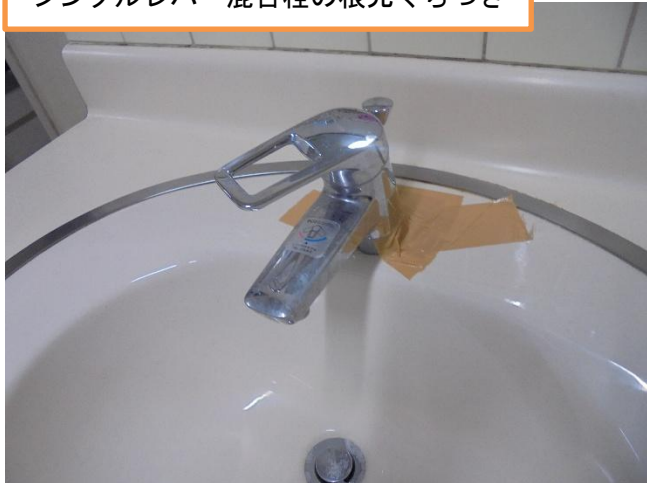
【洗面台】

シングルレバー混合栓の根元ぐらつき

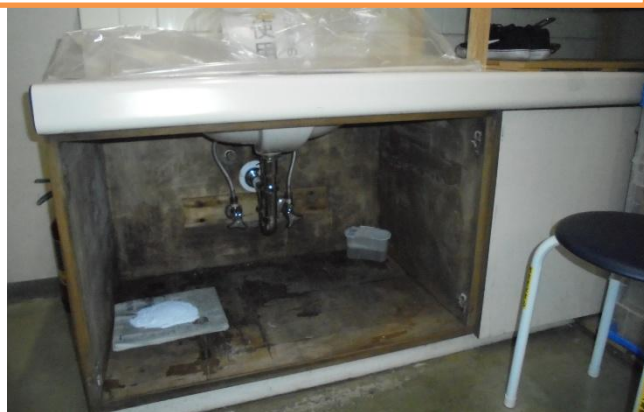
洗面台下全体（扉は蝶番腐食のため外している。
右側の洗面台は使用停止中のため修繕不要）

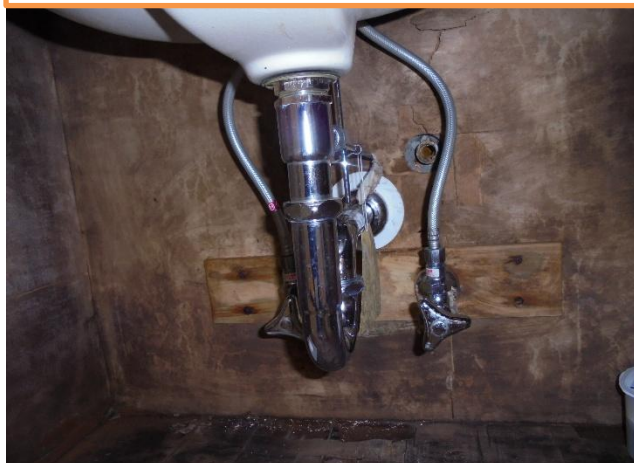
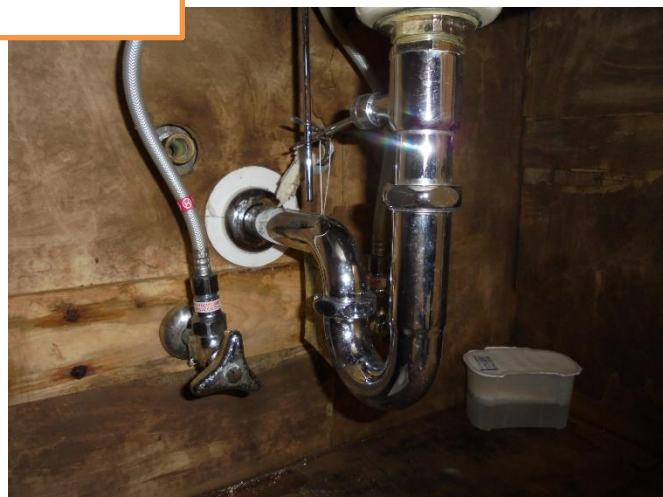
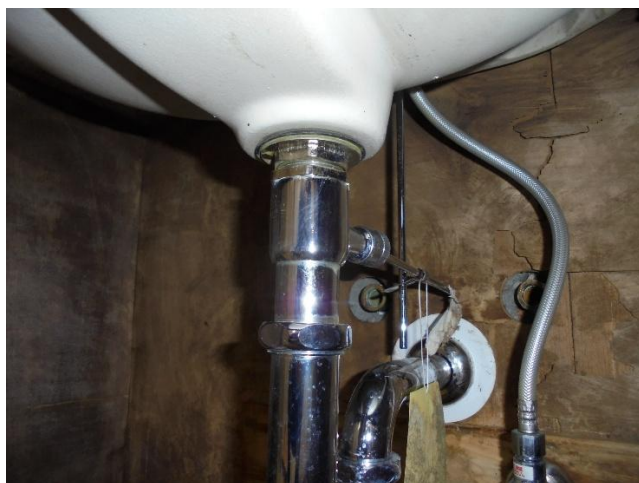
【洗面台下】

いずれかの場所から漏水しているが、漏水箇所不明
