京都洛央小学校 屋上プール 可動式ガラス天井 損傷報告

※可動式プール天井ガラス破損状況 令和8年2月時点 2枚のひび割れあり

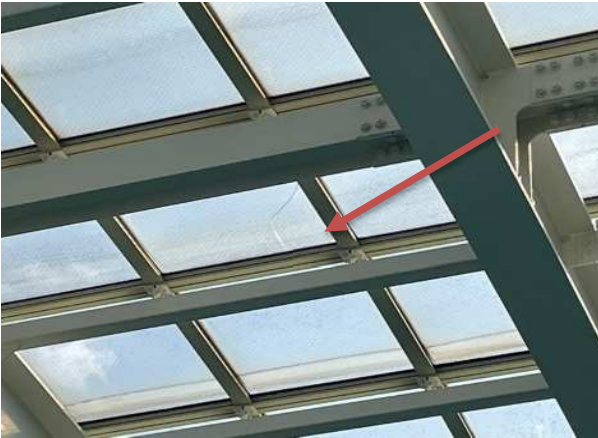
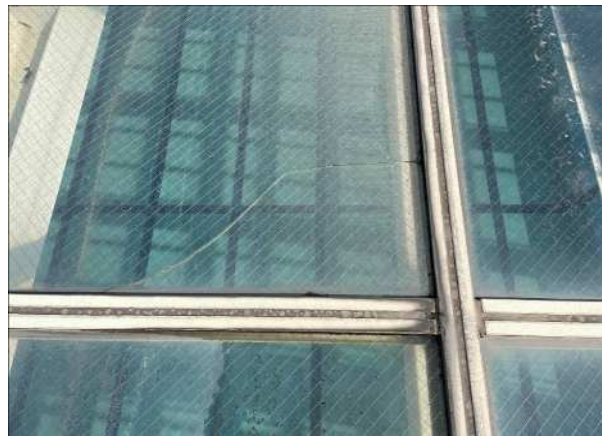
①

※おそらく経年劣化によりガラス枠とのシーリング材が硬化し日光などによる熱膨張に耐えられず熱割れしたことが原因だと考えられます
今後、熱膨張による熱割れがほかにもできる可能性があります
