品名： SD-P205A

シリアルナンバー 320686

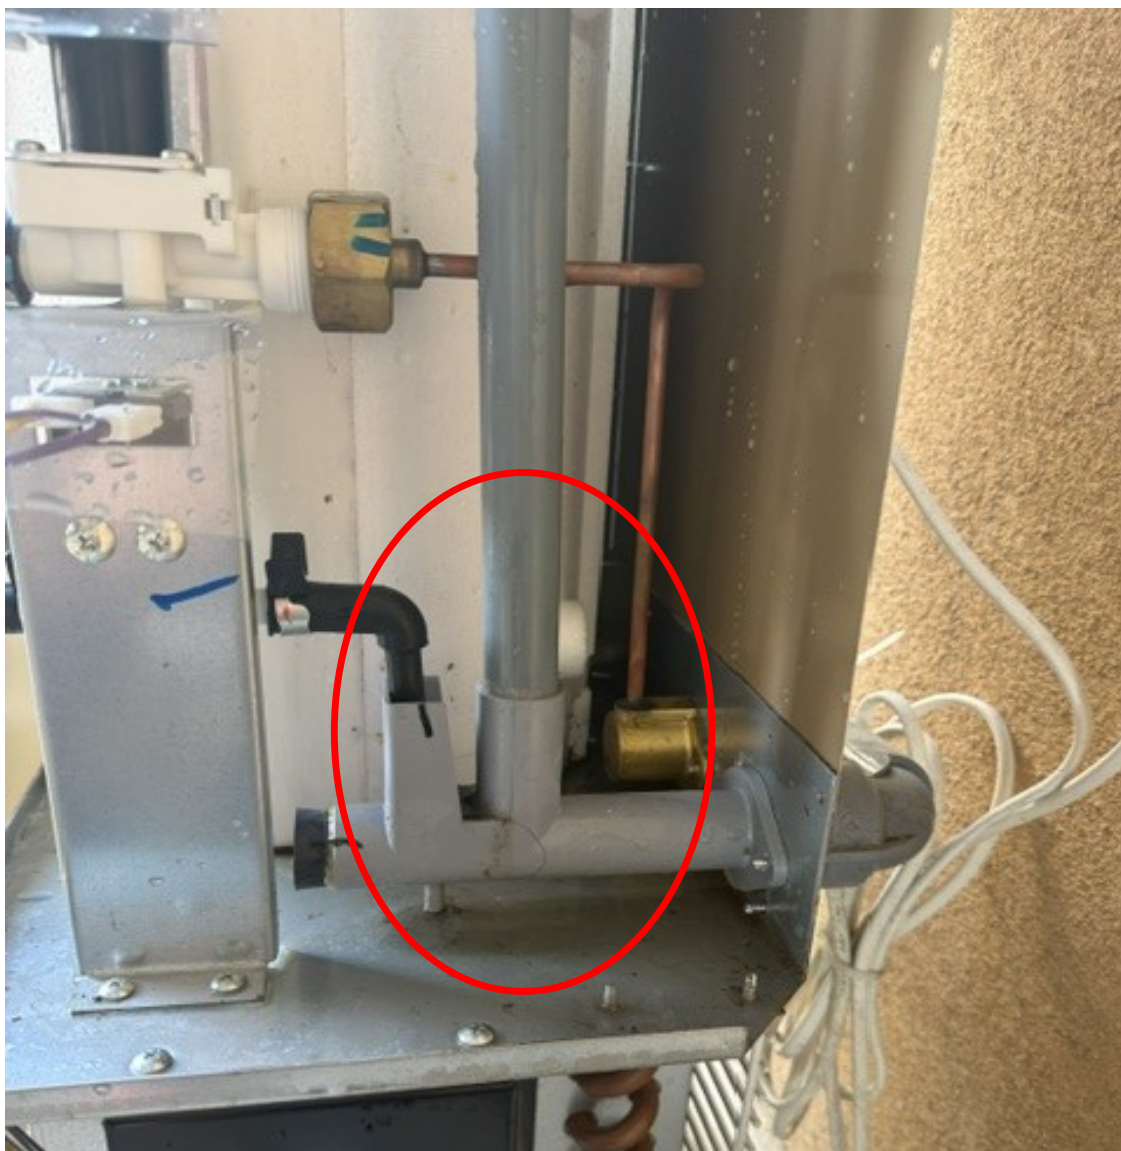
② ウォータークーラー内部図

排水の分岐部で水漏れが発生している。

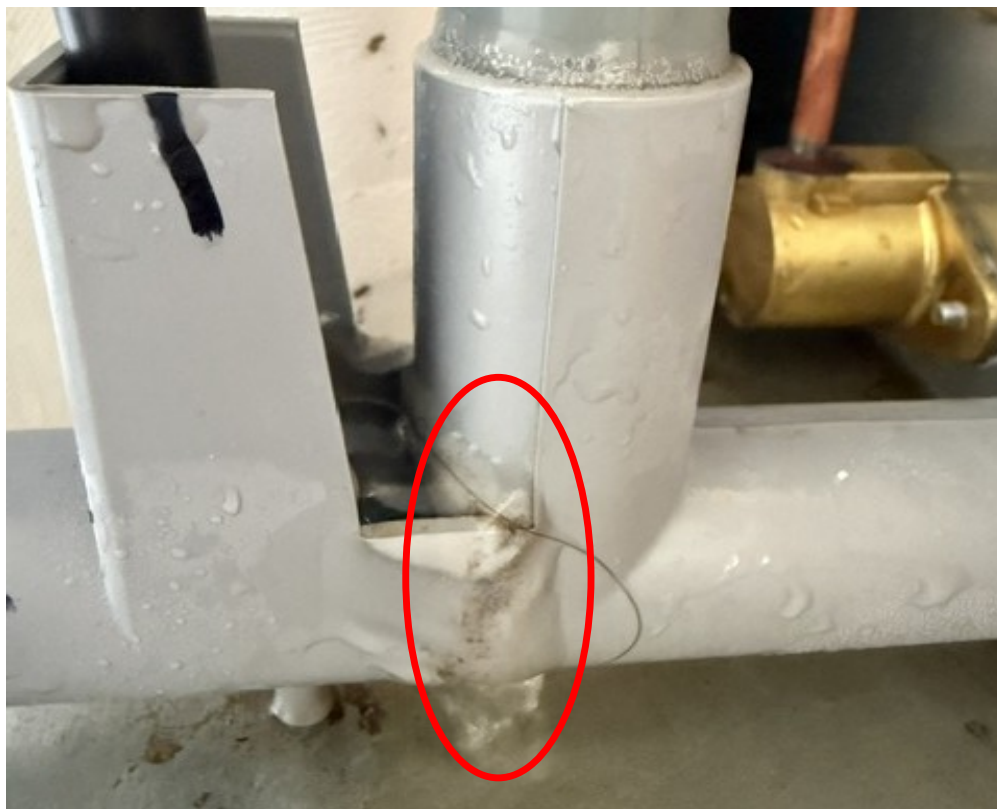
③ ②の拡大図

T字の分岐部にクラックが入り、水漏れしている。

パーツのアッシーが入手できれば、付け替えていただきたいですが、アッシーの入手ができない場合は、クラック部の補修でも可能です。
