別紙

不具合状況

（１）当該車両の情報
ニチユ製
FBT15PN-50-300SF
216AA0599

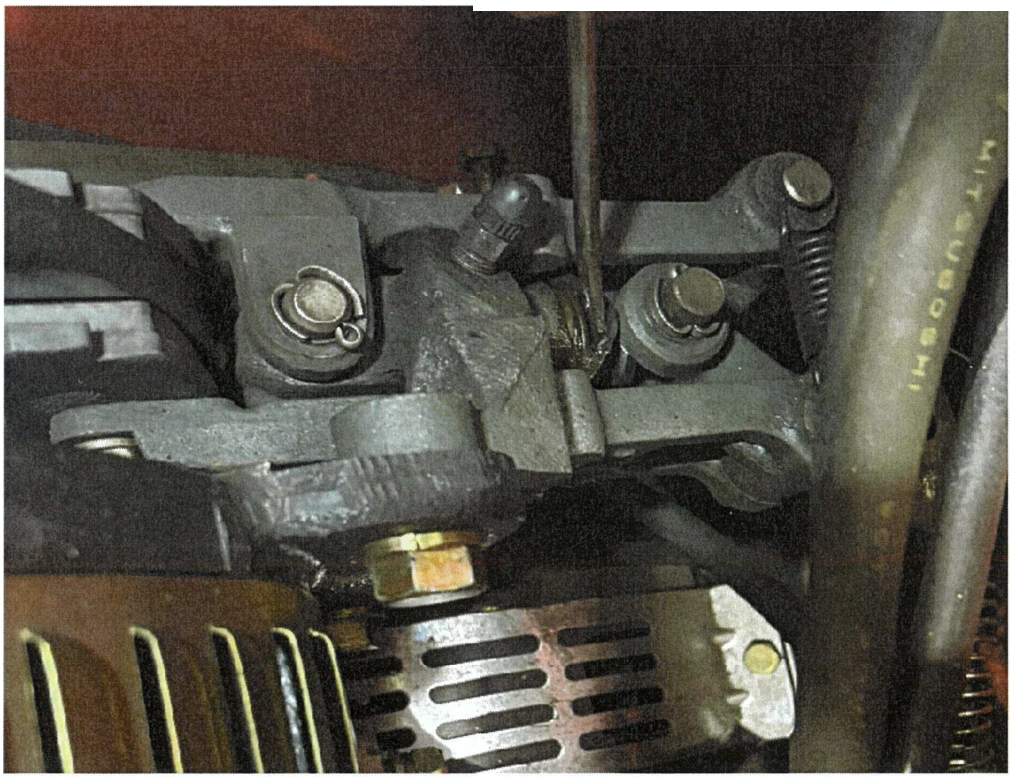
（２）不具合の状況
制動装置
ホイールシリンダより油漏れ

ブレーキホイルシリンダー油漏れ
