仕様書

宝が池公園横断側溝修繕

破損や根詰まりのため流水機能が低下している横断側溝の修繕。

京都市左京区松ケ崎北裏町　地内

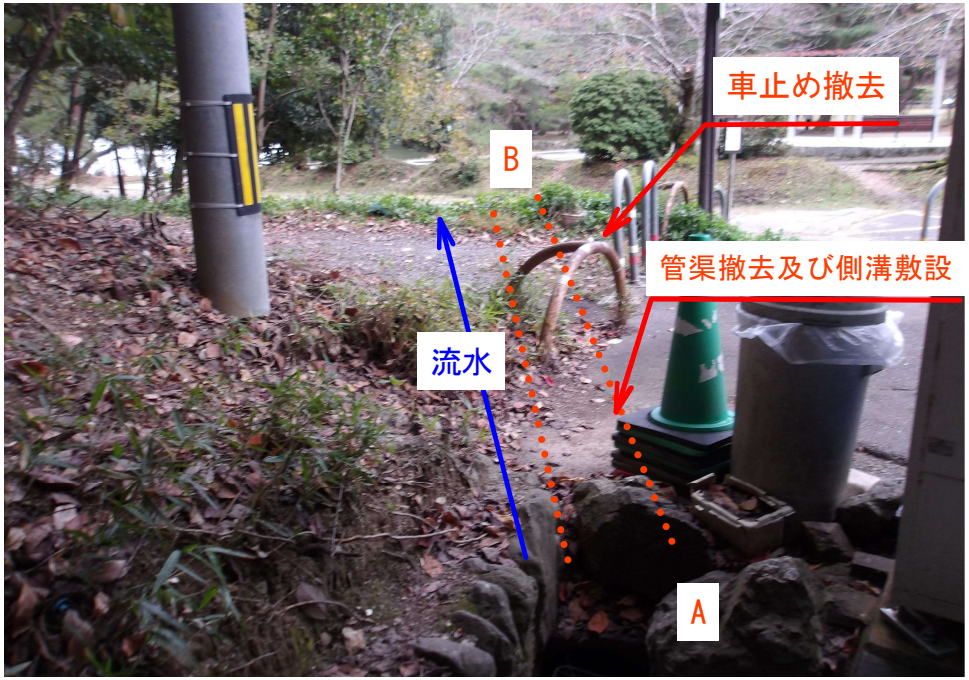
箇所図

全景
管渠撤去及び側溝敷設
延長約7m
防犯カメラ作動中
禁止
