## 志久呂橋他2橋補修工事 図面目次

工事名	志久呂橋他2橋補修工事		
工事場所	京都市北区上賀茂毛穴井町他地内		
図面名	志久呂橋 補修詳細図(1)		
事業年度	令和8年度		
縮尺	図示	図面番号	2/18
京都市建設局土木管理部橋りょう健全推進課

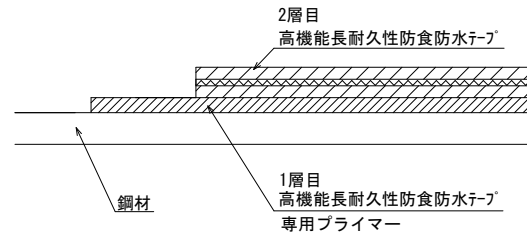
高機能長耐久性防食防水テープ 断面図

1. 施工にあたっては、事前に現地再確認・再計測を行ったうえで最終数量を決定すること。
2. 高機能長耐久性防食防水テープは、ULTRA-WAX-TAPE同等品以上とする。
3. シートの貼り代として、50mm確保すること。
4. 貼り代が橋座面範囲に収まらない場合は、バット面もしくは梁部側面に折り返して施工すること。

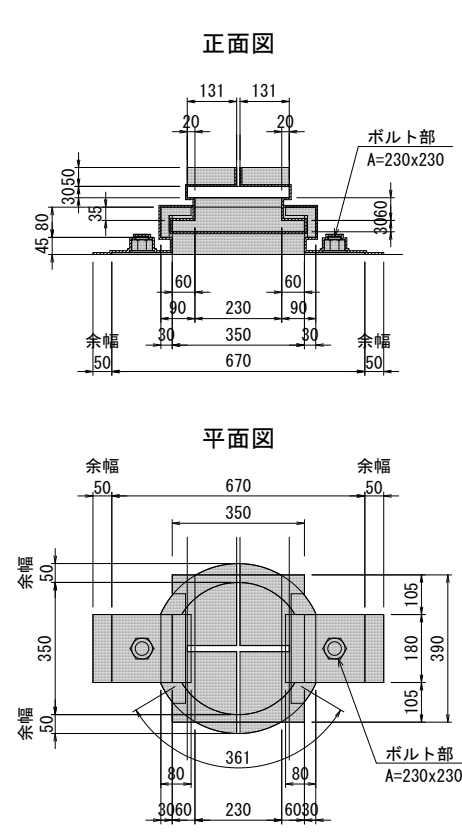
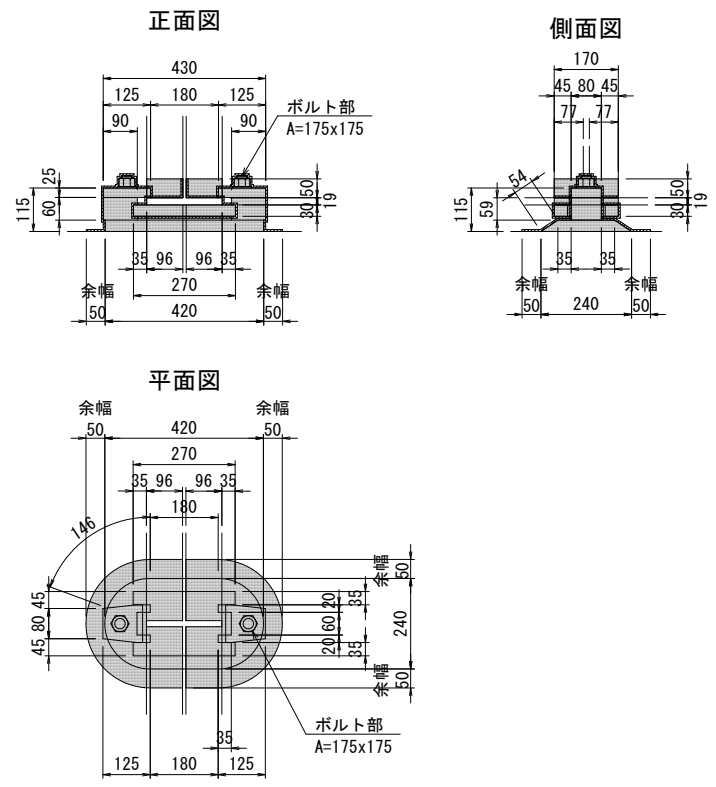
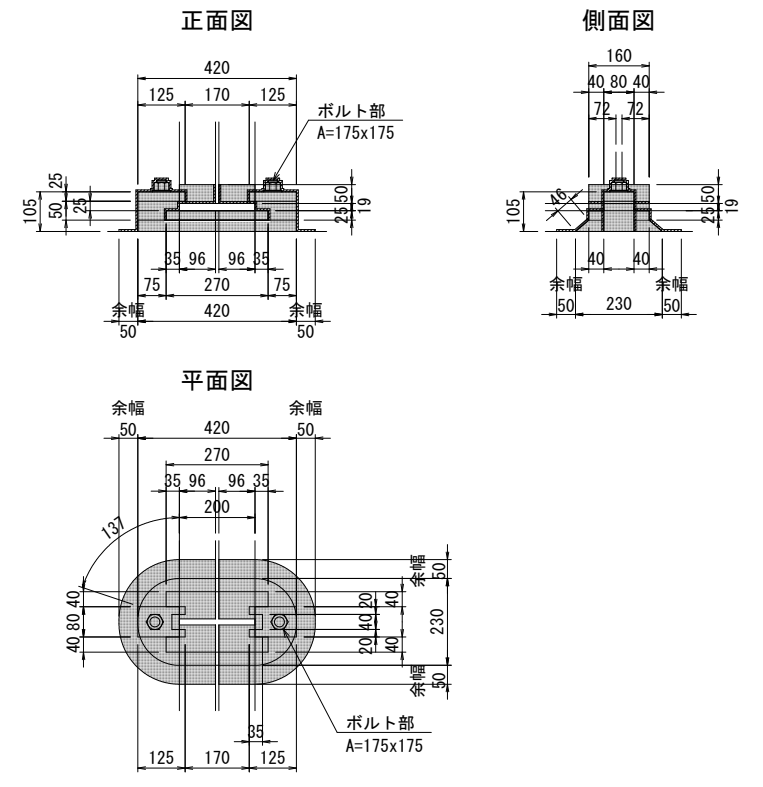
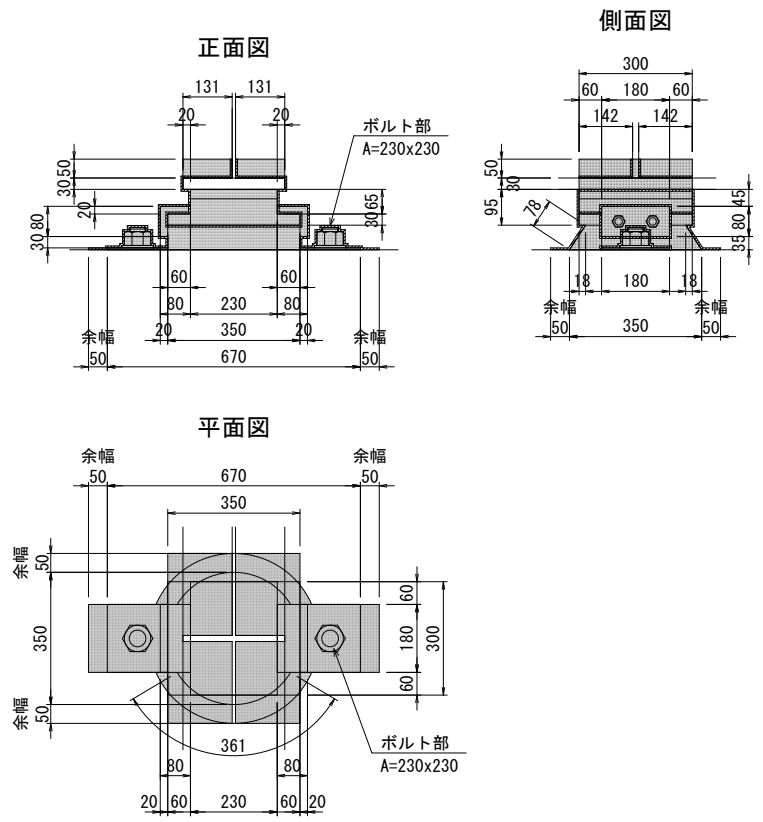
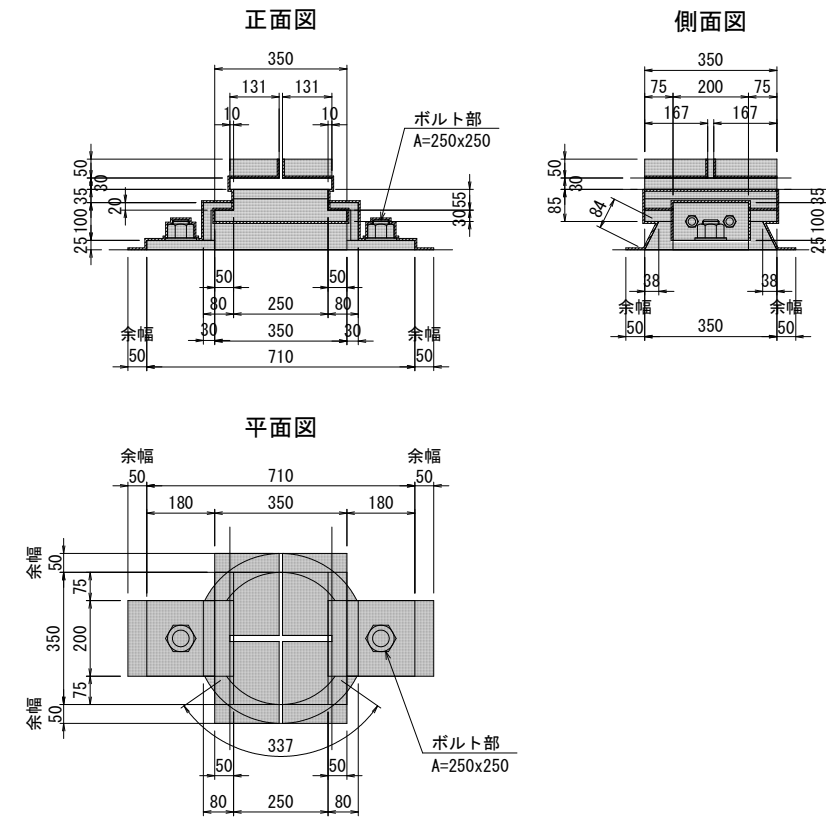
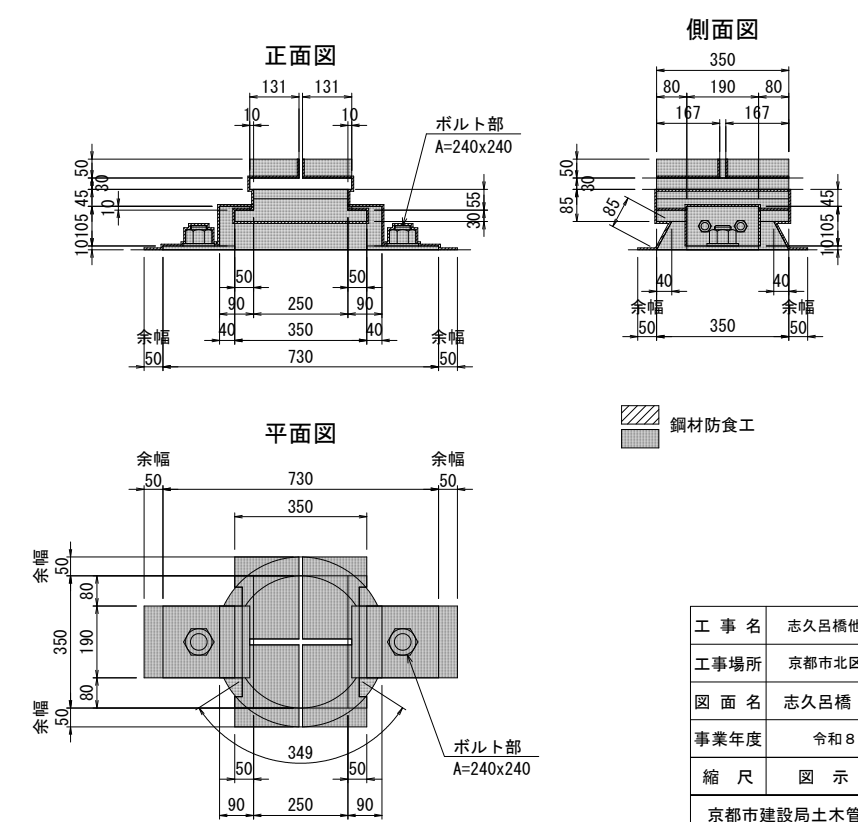
支承

鋼材防食工(その2)

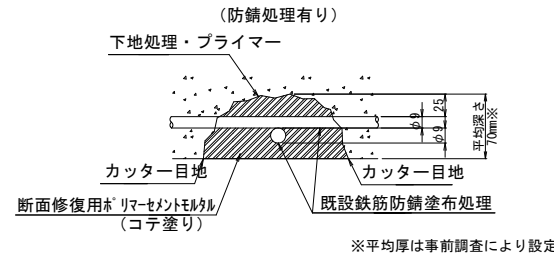
断面修復工詳細図

- 断面修復はつり深さは、現地のコンクリート劣化状況により決定すること。
- 断面修復面積は、コンクリートの劣化状況により決定するものとし現地にて確認すること。
- 断面修復の平均厚決定について  
断面修復の平均厚の決定は、施工完了後の空袋・充袋の数量により決定すること。  
空袋・充袋については、監督職員の了承を得ること。
- 断面修復の箇所のフェザーエッジを回避するため、コンクリートカッターで切れ目を入れること。

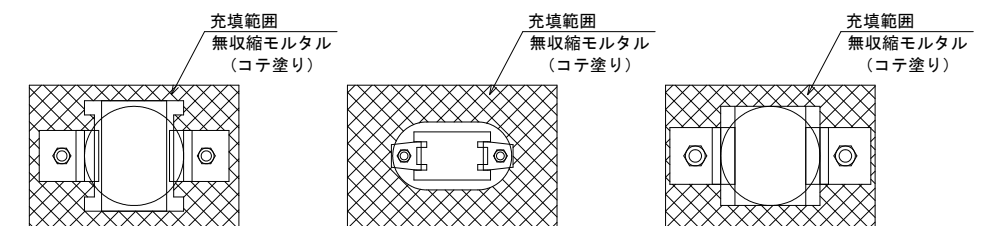
沓座モルタル整形工詳細図

- コンクリートの劣化状況により決定するものとし現地にて確認すること。
- 平均厚決定について  
平均厚の決定は、施工完了後の空袋・充袋の数量により決定すること。  
空袋・充袋については、監督職員の了承を得ること。
- 箇所のフェザーエッジを回避するため、コンクリートカッターで切れ目を入れること。

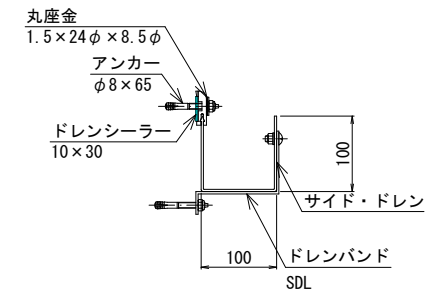
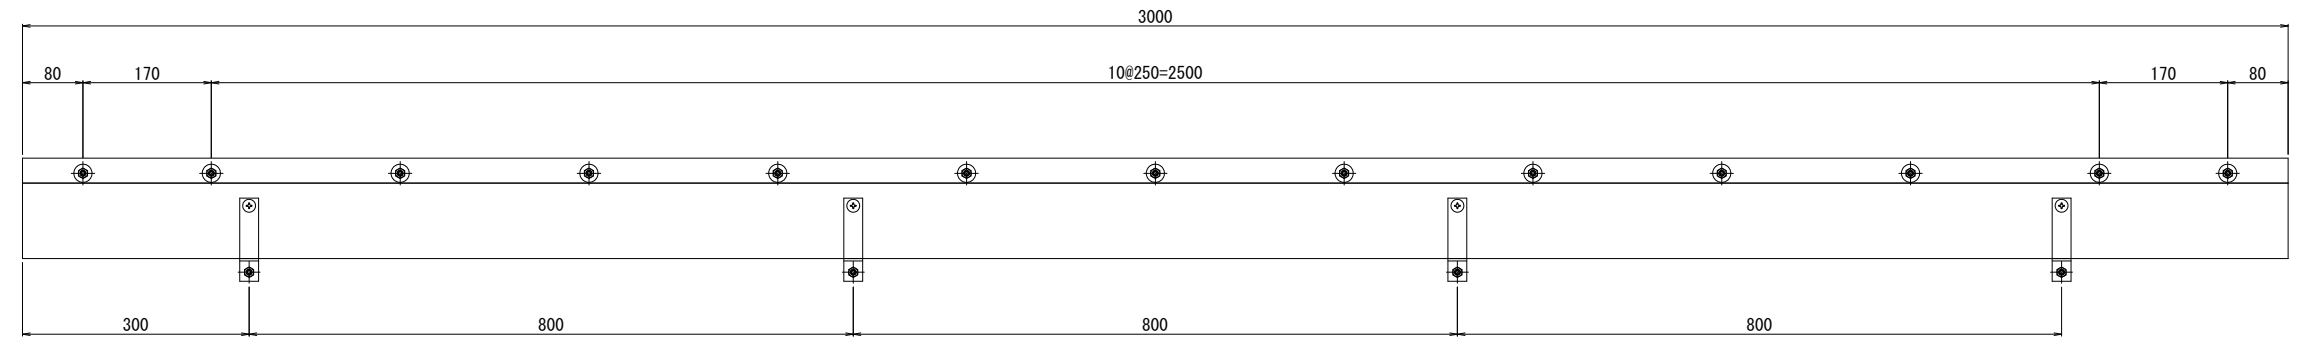
- 3m当り数量
- 1 - サイド・ドレン SDL L = 3000 (851N5-H01)
  - 3 - ドレンシーラー 10 x 30 x 1000 (EP-100)
  - 17 - アンカー φ8 x 65 (SUSXM7)
  - 13 - 丸座金 1.5 x 24φ x 8.5φ (SUS304)
  - 4 - ドレンバンド SDL (SUS304)

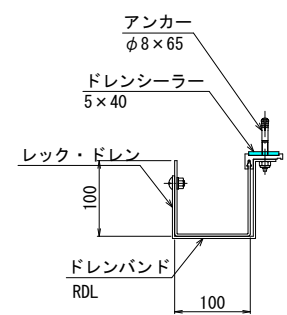
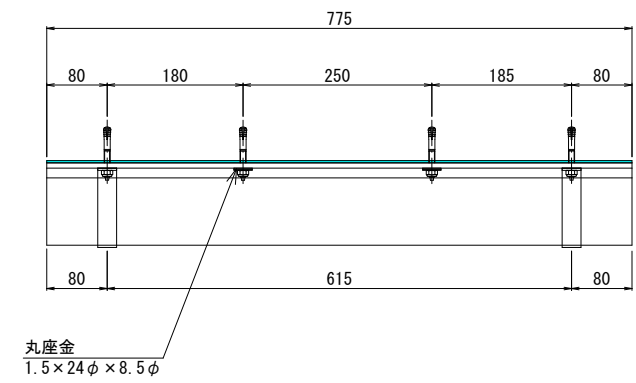
- 0.775m当り数量
- 1 - レック・ドレン RDL L = 775 (851N5-H01)
  - 1 - ドレンシーラー 5 x 40 x 775 (EP-100)
  - 4 - アンカー φ8 x 65 (SUSXM7)
  - 2 - 丸座金 1.5 x 24φ x 8.5φ (SUS304)
  - 2 - ドレンバンド RDL (SUS304)

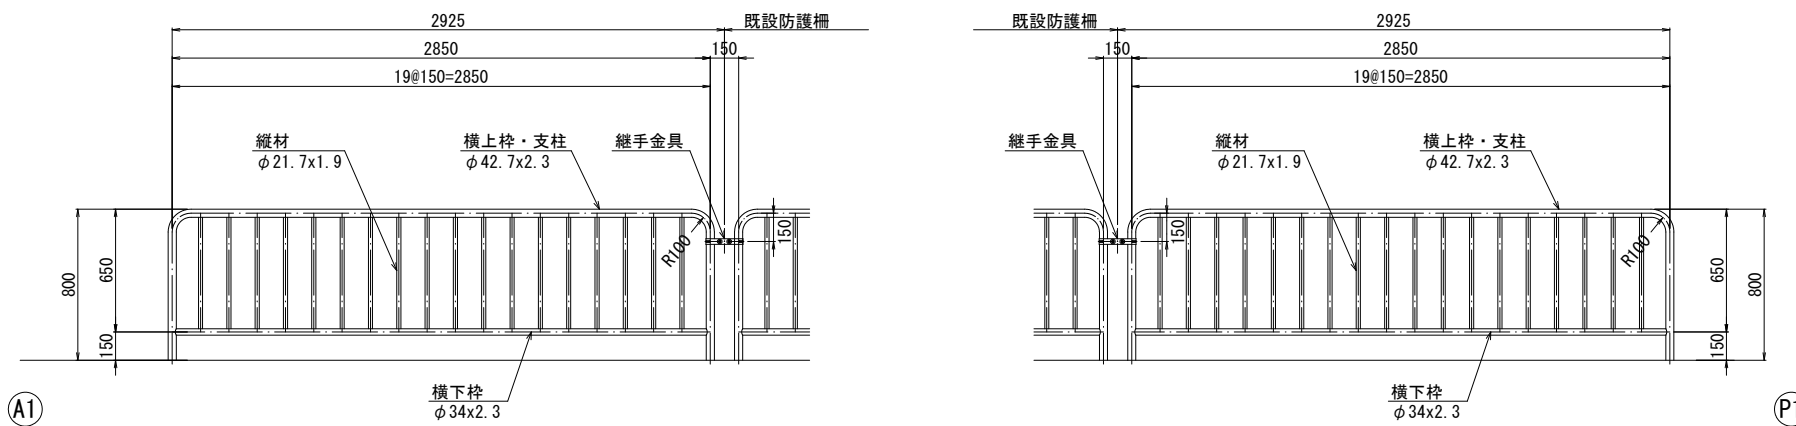
防護柵詳細図 S=1:20

※色彩は、ダークグレーとする

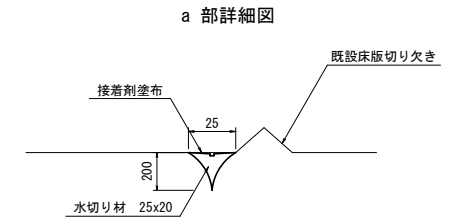
水切り設置詳細図 S=1:2

工種	種別	仕様	単位	数量	備考
水切り設置工	水切り設置	ウォーターカッター同等品以上	m	4.95	EPDM系ゴム

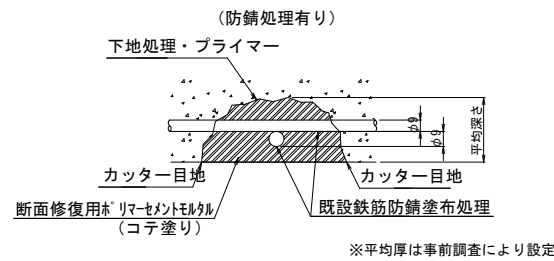
断面修復工詳細図

- 断面修復はつり深さは、現地のコンクリート劣化状況により決定すること。
- 断面修復面積は、コンクリートの劣化状況により決定するものとし現地で確認すること。
- 断面修復の平均厚決定について  
断面修復の平均厚の決定は、施工完了後の空袋・充袋の数量により決定すること。  
空袋・充袋については、監督職員の了承を得ること。
- 断面修復の箇所のフェザーエッジを回避するため、コンクリートカッターで切れ目を入れること。

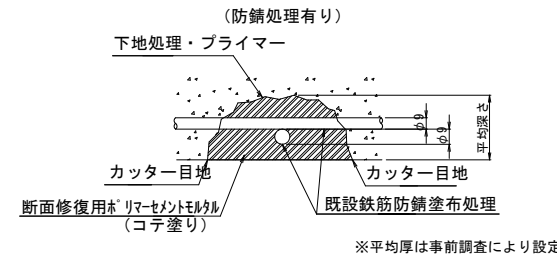
断面修復工詳細図

1. 断面修復はつり深さは、現地のコンクリート劣化状況により決定すること。
2. 断面修復面積は、コンクリートの劣化状況により決定するものとし現地で確認すること。
3. 断面修復の平均厚決定について  
断面修復の平均厚の決定は、施工完了後の空袋・充袋の数量により決定すること。  
空袋・充袋については、監督職員のア承を得ること。
4. 断面修復の箇所のフェザーエッジを回避するため、コンクリートカッターで切れ目を入れること。

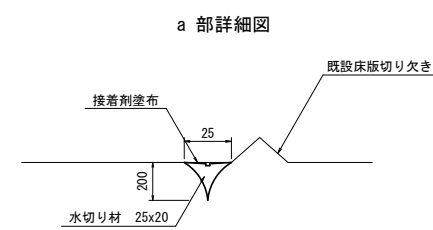
水切り設置詳細図 S=1:2

工種	種別	仕様	単位	数量	備考
水切り設置工	水切り設置	ウォーターカッター同等品以上	m	18.8	EPDM系ゴム

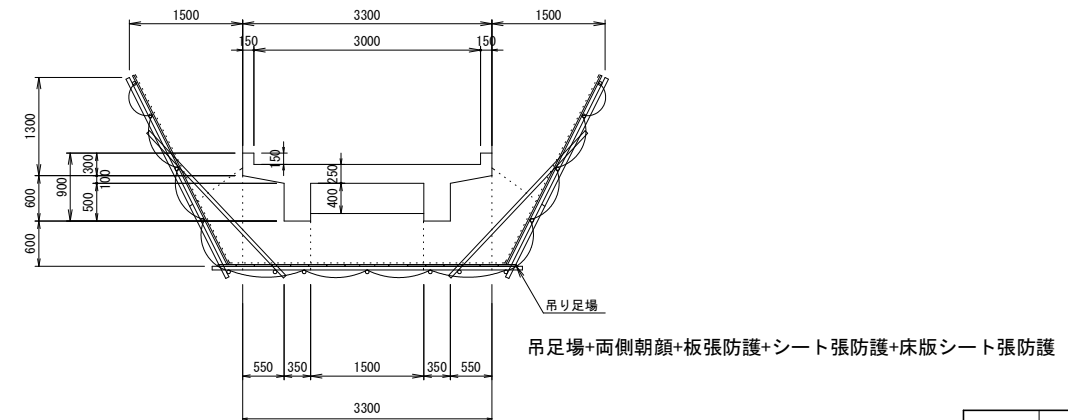
〈参考図〉吊足場一般図  
断面図

工種	種別	仕様	単位	数量	備考
足場工	吊足場	供用月数: 0.6ヶ月、現場環境: 橋梁路面から設置	m <sup>2</sup>	31.0	W3.3m×L9.4m
