# 「楽只公園 遊具修繕他1件」仕様書

楽只公園 遊具修繕他1件

楽只公園他1公園の遊具等が、施設の老朽化に伴う経年劣化等により、施設の一部に損傷が生じている。  
本件は、これら施設を修繕し、公園利用者の安全性及び利便性を回復するものである。

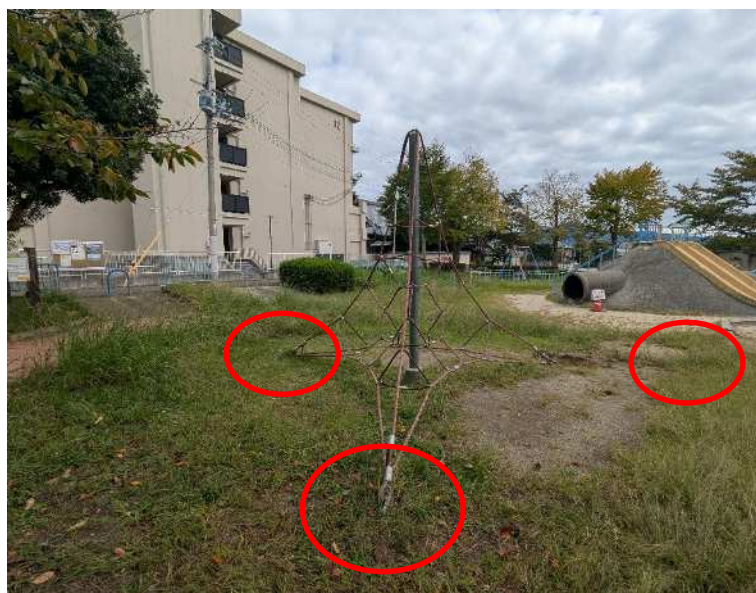
【現況写真】

(撮影方向:西⇒東)

ザイルクライミング修繕  
・ターンバックル交換 N=3箇所  
・ザイルロープテンション調整 N=1基分

- ・ 楽只公園に設置しているザイルクライミングについて、経年によりザイルロープに緩みが生じているため、ザイルクライミングの部品交換及びザイルロープのテンション調整により、ザイルロープの緩みを修正するもの。
- ・ ザイルロープのテンション調整については、ターンバックルと本体の接続部から 1500mm離れたところに人が片足で乗った状態で、ロープのたわみが30mm～50mmとなるよう調整すること。
- ・ ターンバックル交換 N=3箇所(1基分)  
※修繕に使用するターンバックルについては、「株式会社コトブキ製ザイルクライミング(CP-80055R)用ターンバックルセット(w3/4)(シャックル・防食テープ・グリース含む)」又は同等品以上とする。
- ・ ザイルロープテンション調整 N=1基分
