修繕業務仕様書

上弓削ロードパーク休憩棟修繕業務（右京区京北下弓削町奥山_国道 162 号）

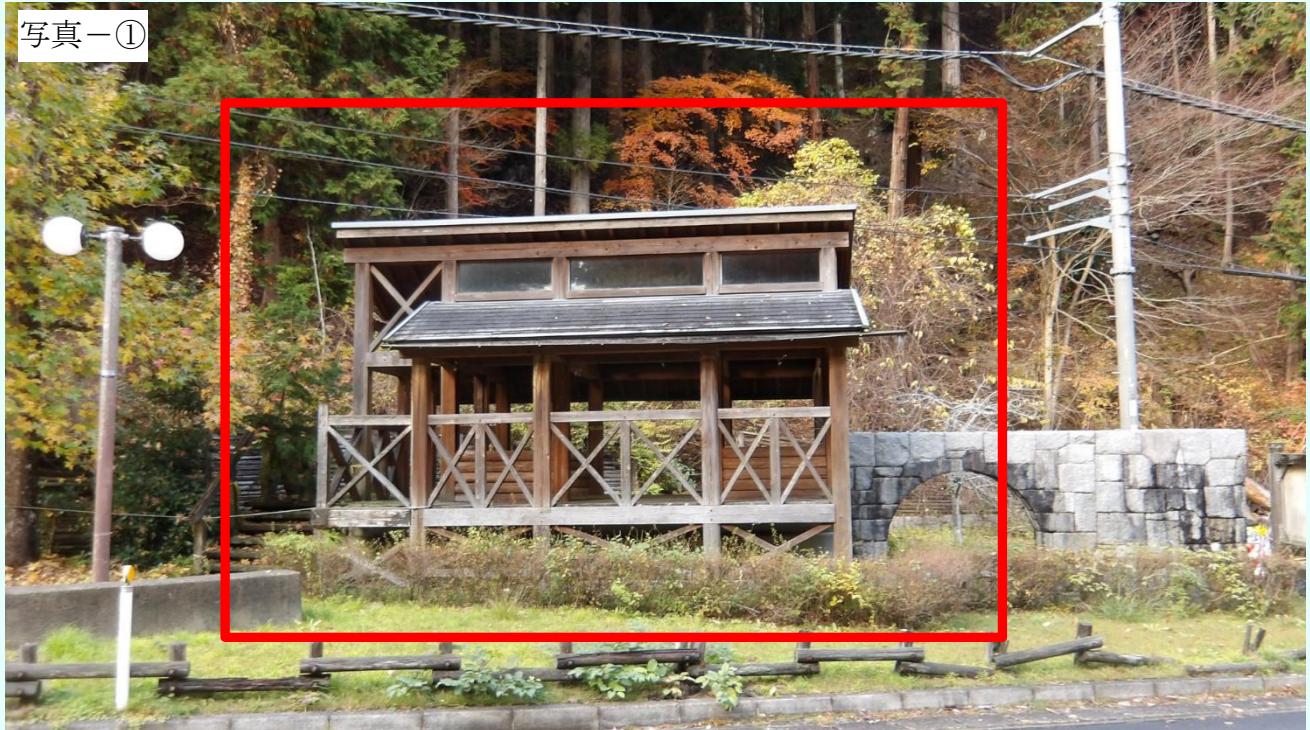
写真-①

対象となる休憩場は下記に貼付した写真-①の施設である。

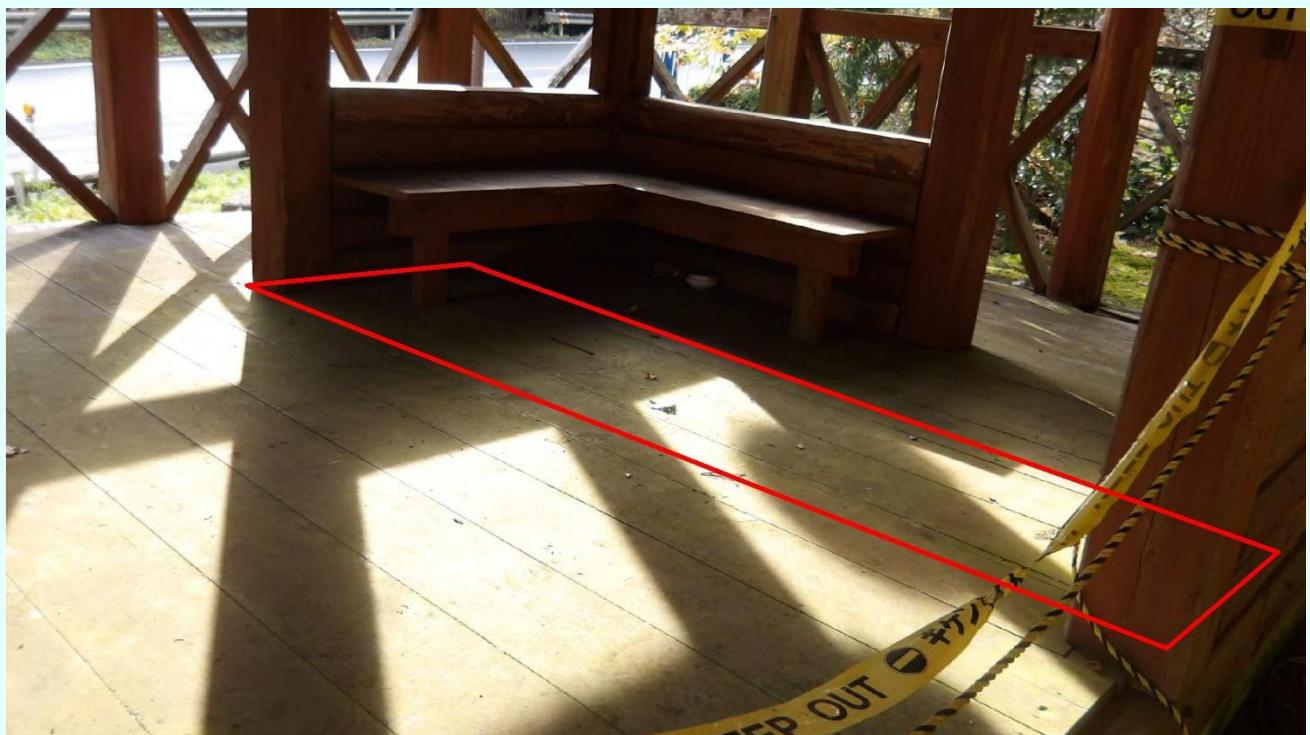
□ 修繕①：床板の張替交換

位置記号	部材	形状	内容	備考
①	床板 E15~16	□W235 × t30 × L2900	交換	要防腐處理
②	床板 床 6~10	□W235 × t30 × L4050	交換	根太材(□60 × 50)も交換 @380
③	縦地 E1	□120 × 120 × L1200	交換	
④	柱 E1	□200 × L60(隙間)	隙間をなくす	大引きと基礎柱の間に6cm程度の隙間がある
⑤	上棧 DE1	□W100 × t60 × L1040	交換	
	筋交 DE1	□W100 × t50 × L1420	交換	
⑥	上棧 E12	□W100 × t60 × L1050	交換	
	筋交 E12	□W100 × t50 × 1420	交換	
⑦	足場板	□W100 × t80 × L2000	交換	
⑧	上棧 E34	□W100 × t60 × L1000	追加	
	筋交 E34	□W100 × t50 × L1420	追加	
⑨	床板 床01~05	W320 × t30 × L1800	撤去	
	階段板 階段1~7	不明	撤去	
⑩	下り棧 木と板金	不明	交換	原寸要実測

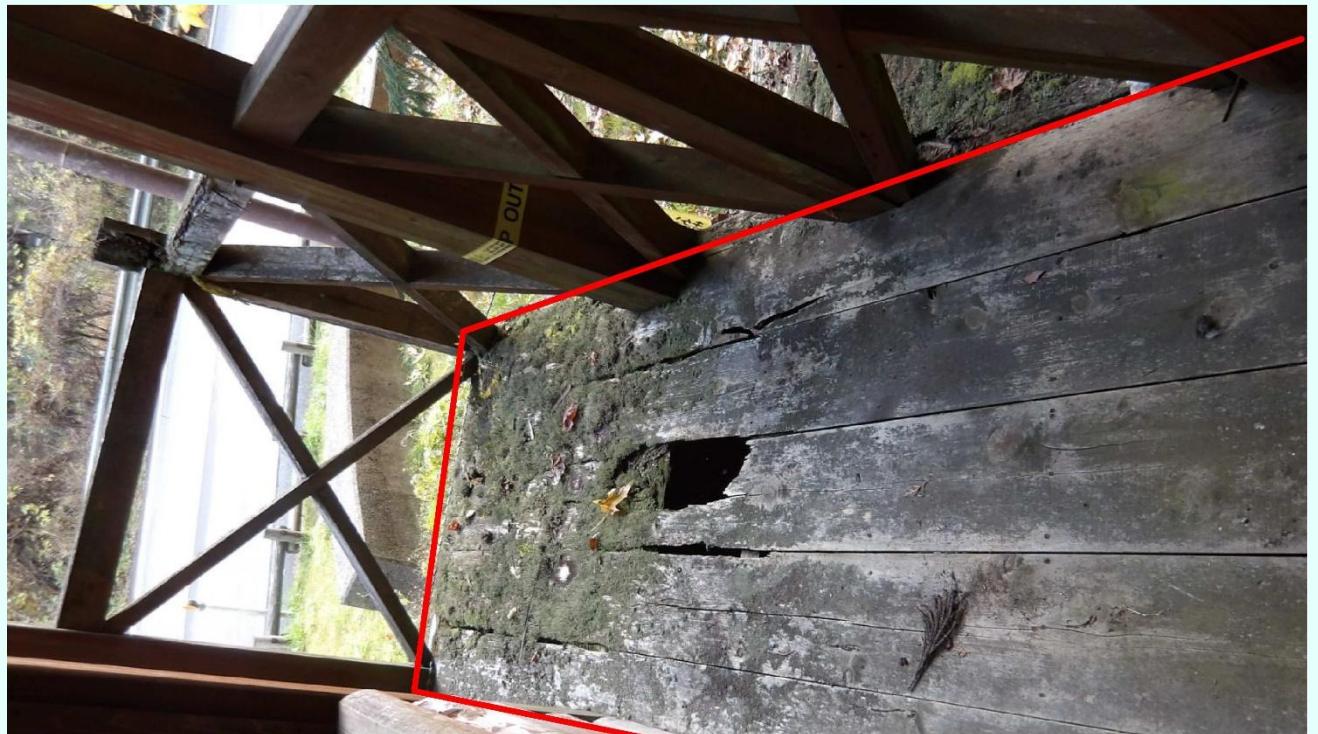
□ 修繕②：床板の張替交換

床下の根太材も損傷しているため交換とする。

- ・ 作業時は可能な限りRPを利用する車両の妨げにならないよう、十分注意する。
- ・ 使用する木材料はスギ材を想定しており、防腐処理を施したものを使用すること。
- ・ 修繕⑧の箇所に関して、使用する材料は防腐処理を施したマツ材もしくはヒノキ材を用いる。
- ・ 木材の組合せは接木とするか、目立たないような位置に釘や金具を施すこと。
- ・ 修繕②に関して、既存の床板を撤去した際に大引き材の損傷度合いを確認して、必要に応じてエポキシ樹脂材により断面欠損部の修繕を施す。
- ・ 修繕④に関して、隙間解消材は基礎柱と同等以上の材料もしくはダンバーゴムとする。

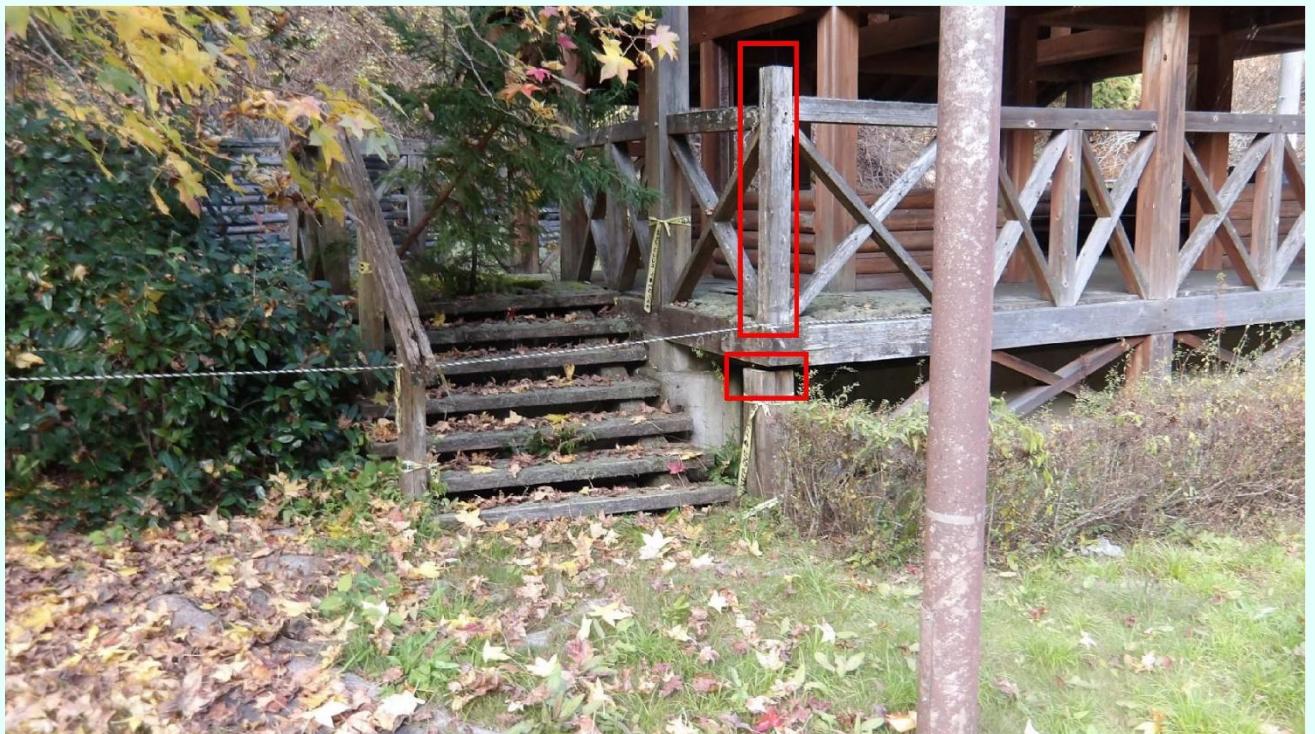
□ 修繕③：縦地（柱）の交換

修繕④：基礎柱と大引きの隙間解消

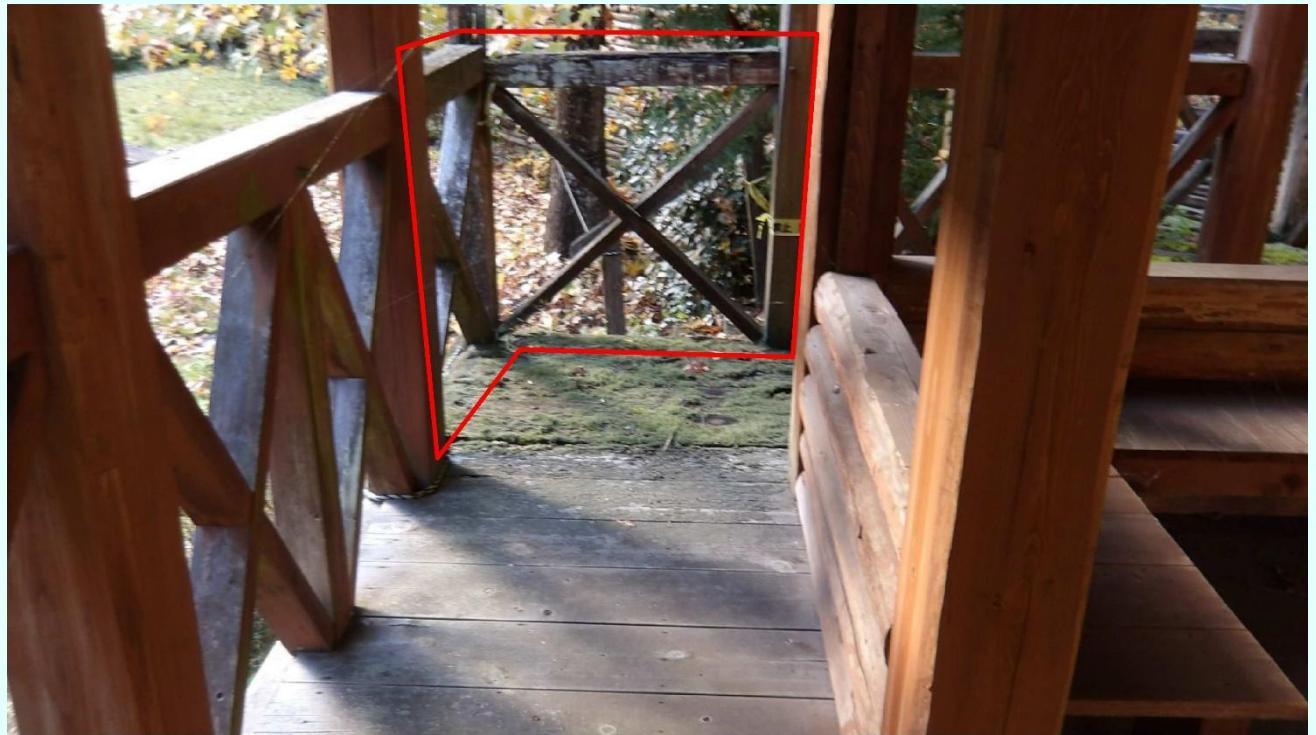
□ 修繕⑤・⑥：上棧と筋交交換

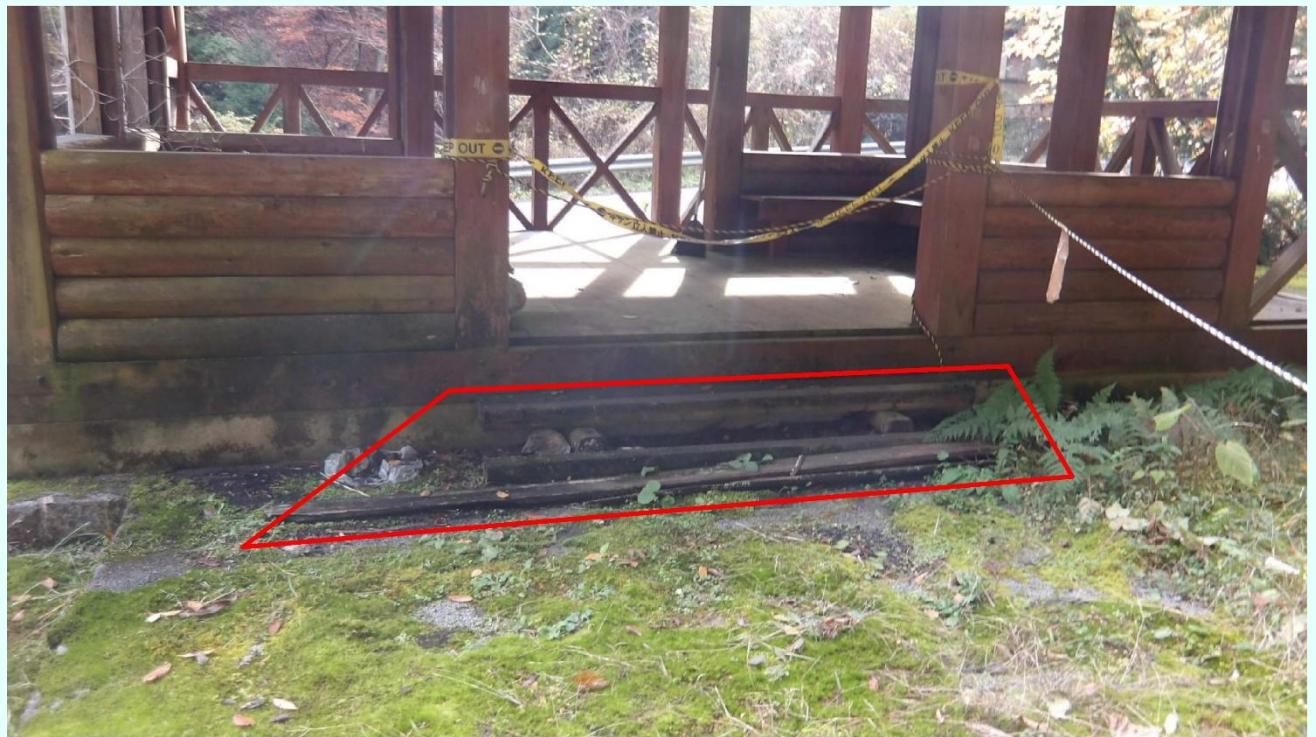
□ 修繕⑦：足場板交換

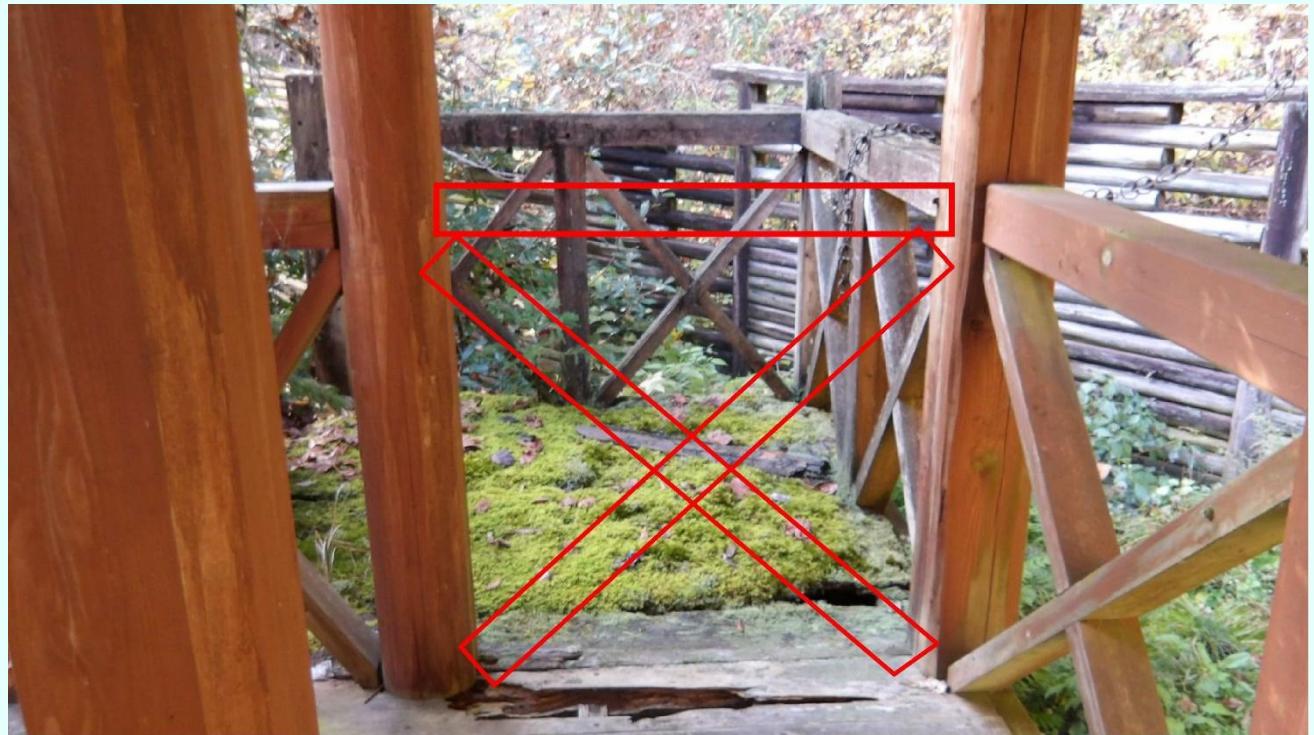
□ 修繕⑧：上棧と筋交追加

使用材の断面は他の箇所と同等とする。

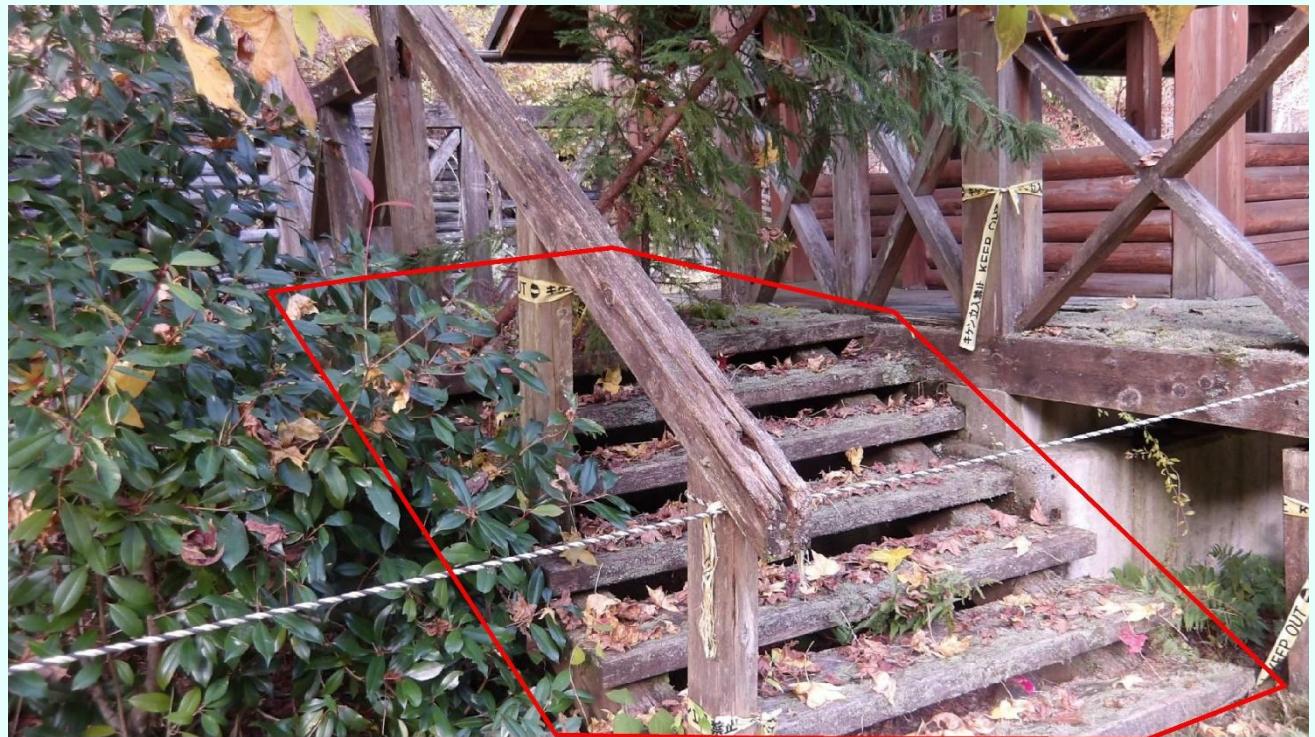
□ 修繕⑨：床材と階段板撤去

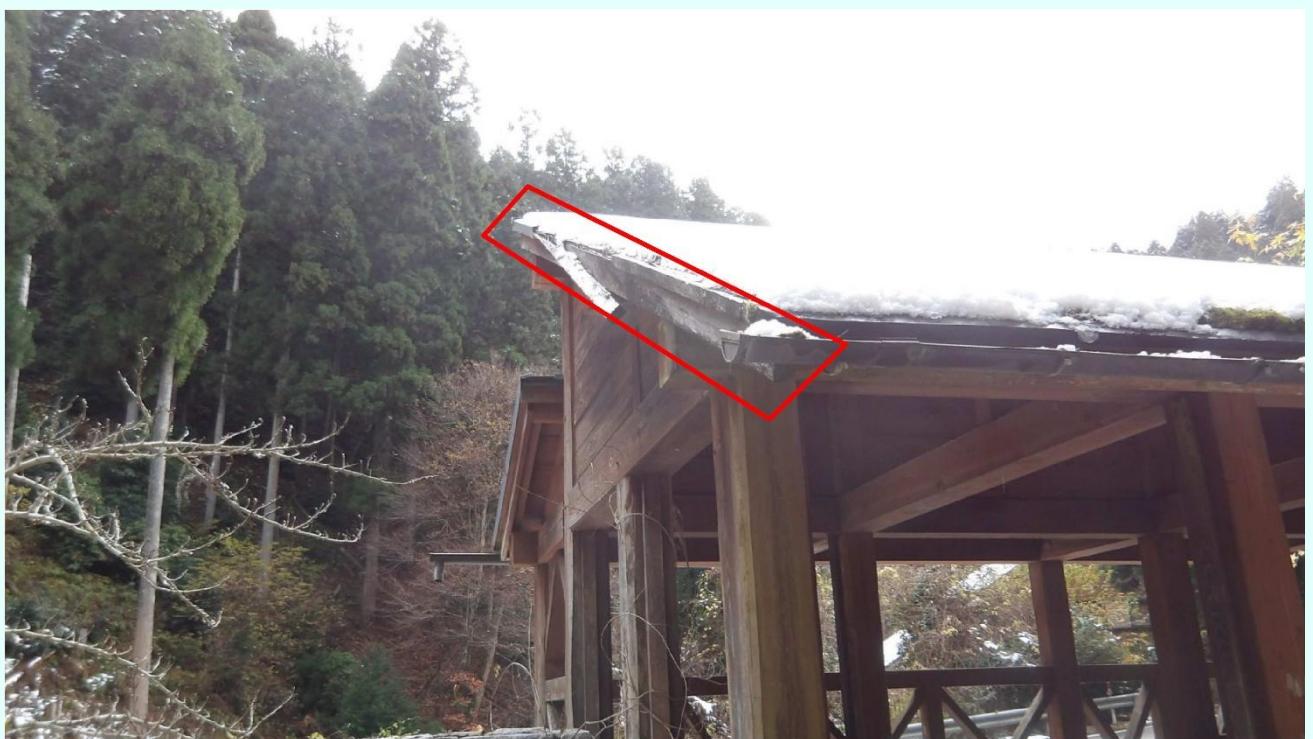
□ 修繕⑩：下り棟の材料（木と金物）の交換

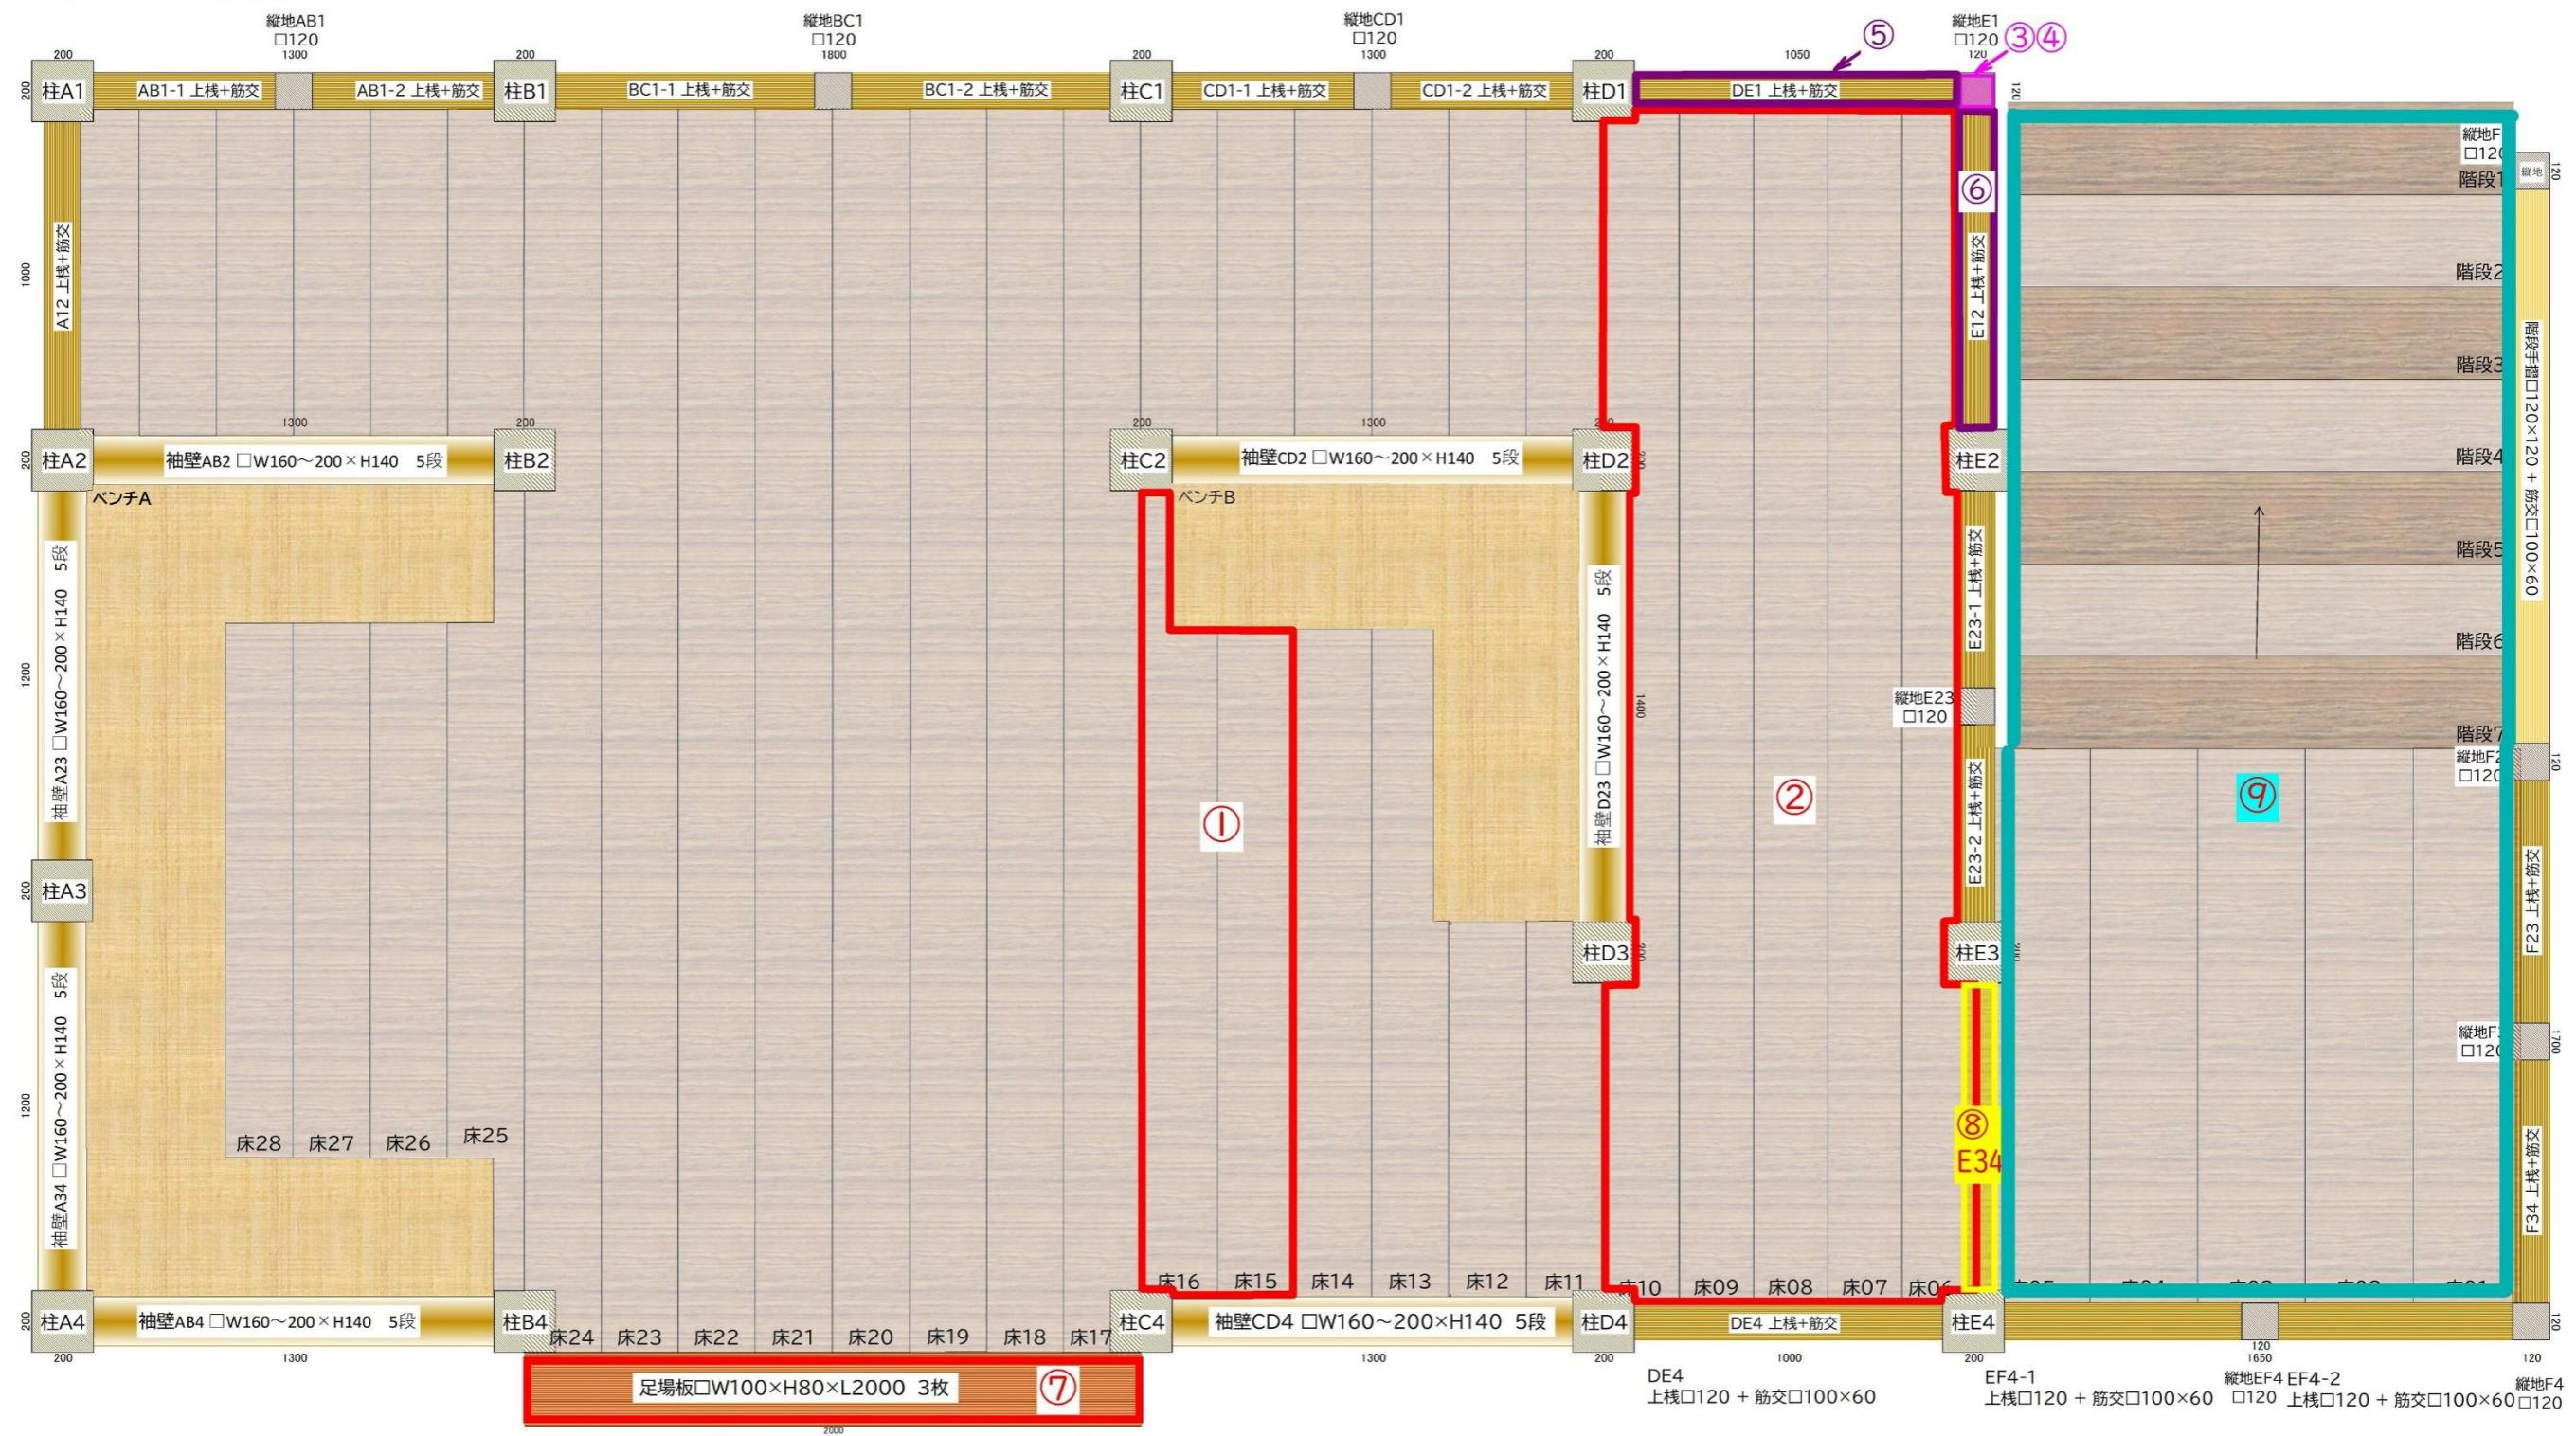
休憩所内伏図

修繕箇所は休憩所内伏図及び修繕一覧表に示した①～⑨と屋根の⑩の部分である。
