業 務 委 託 仕 様 書

上弓削ロードパーク内石積壁修繕業務委託（右京区京北下弓削奥山_国道 162 号）

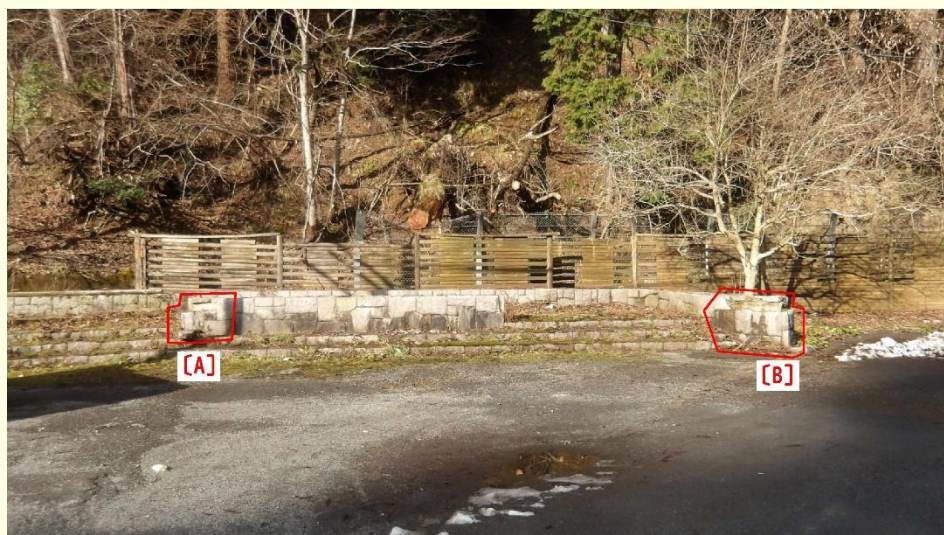
「A」、「B」

下記箇所番号及び写真に示す部分

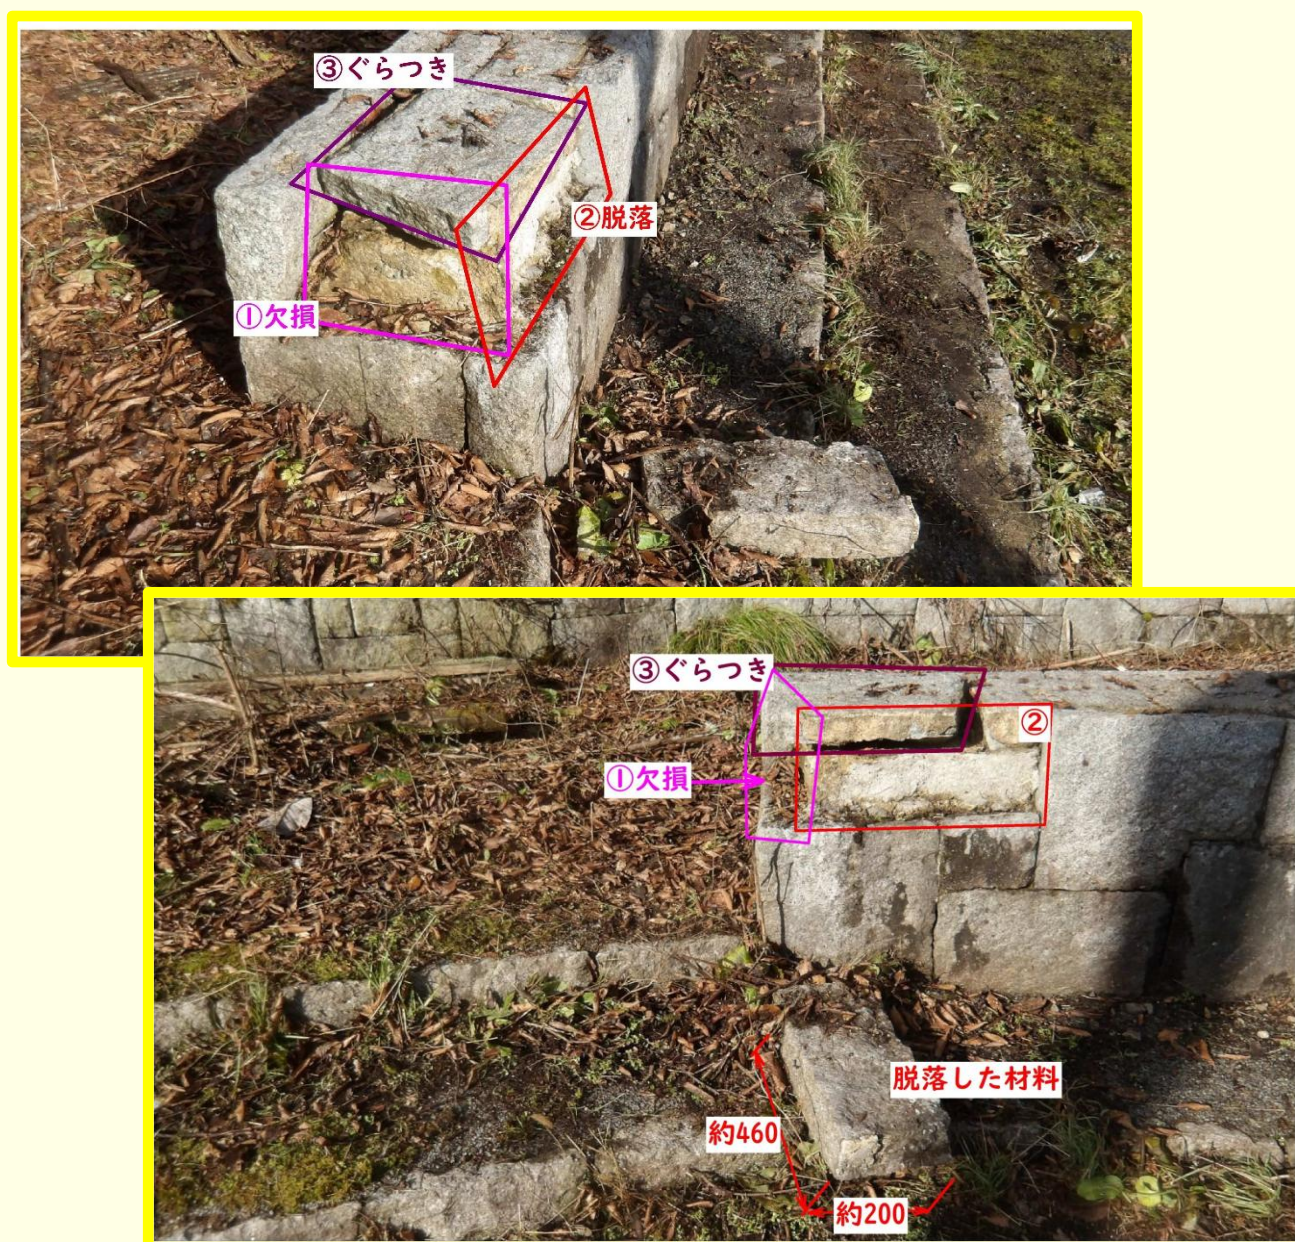
○修繕箇所「A」

修繕箇所の「①欠損石板」、「②脱落石板」、「③ぐらつき石板」の修繕が対象となる。欠損している材料は新たに受託者で用意、脱落して現地に残置されているものは再利用する。用意する材料はホワイトベースで、バーナー仕上げ調（現地加工可）のものとする。受託者で用意する材料は現寸を行い加工する。材料は既に使用されている石積壁の「御影石」と同程度を想定している。設置に際してはセメントボンドを塗布しつつ、目地厚は10mmを目安にモルタル仕上げとする。

「A」「B」とも上記写真位置の修繕が対象となる。既存仕様の御影石の材料厚は約10cmであり、欠損部分はこれを参考にして新材を用意する。なお、基盤となる部分のモルタルが浮きなどの脆弱な状態となっている場合があるため、これらは確実に取り除いたうえで、石張りを施すこと。

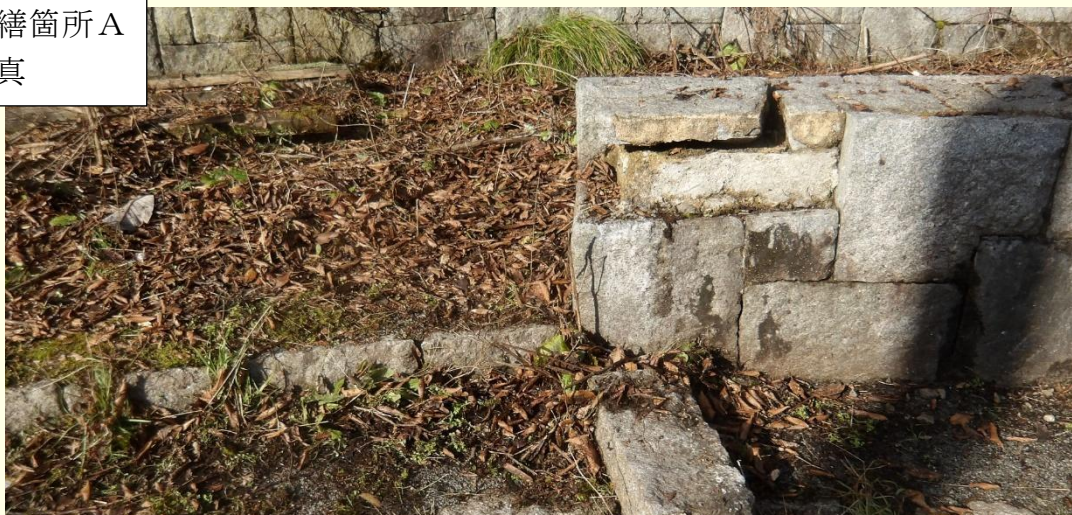
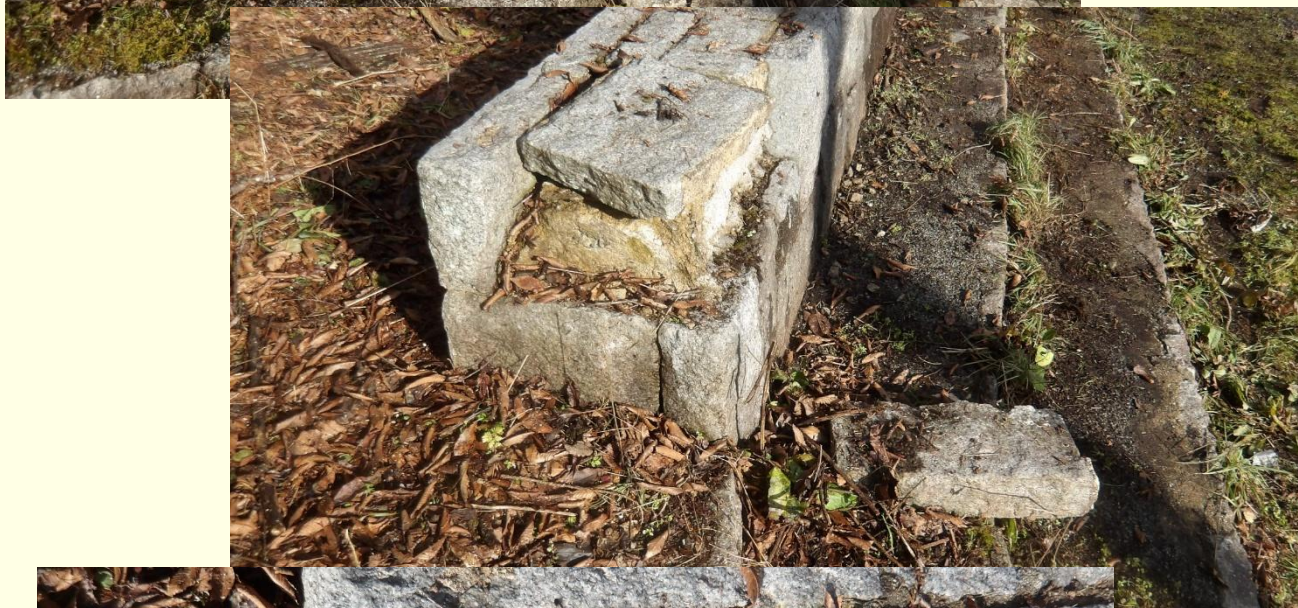
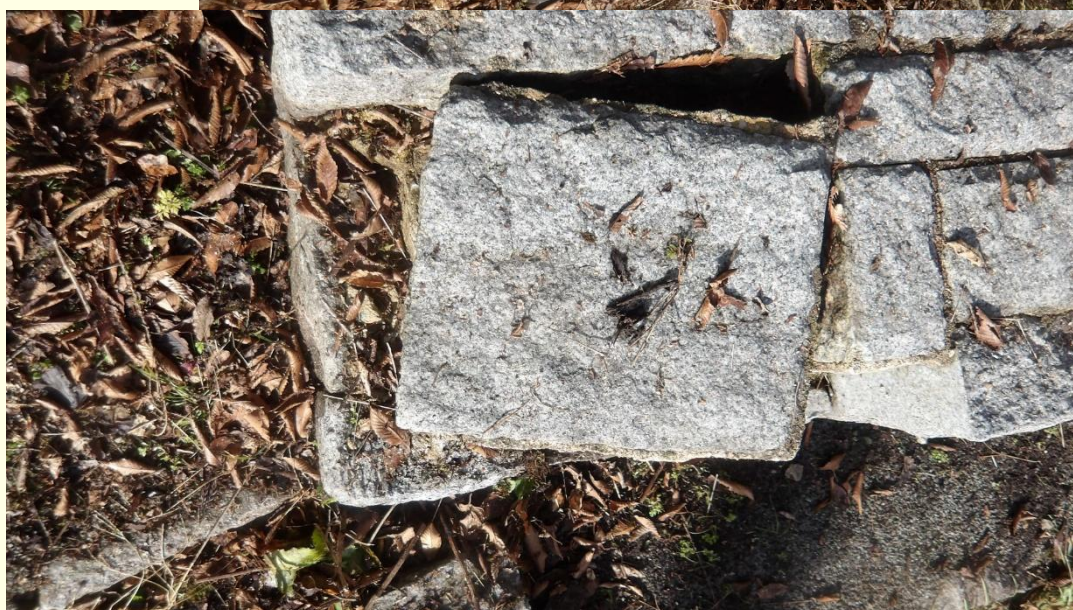
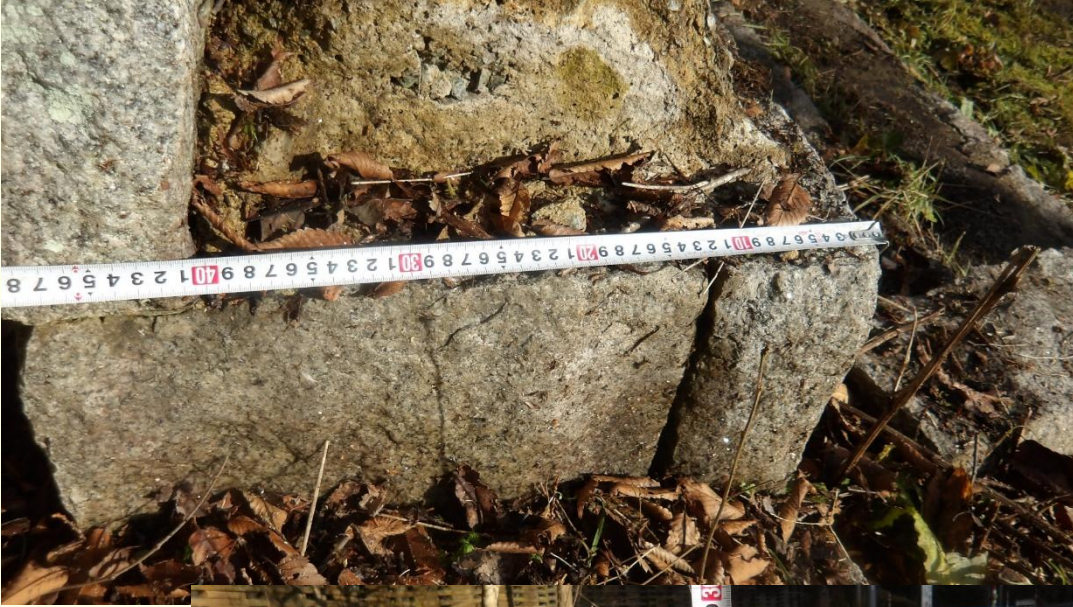
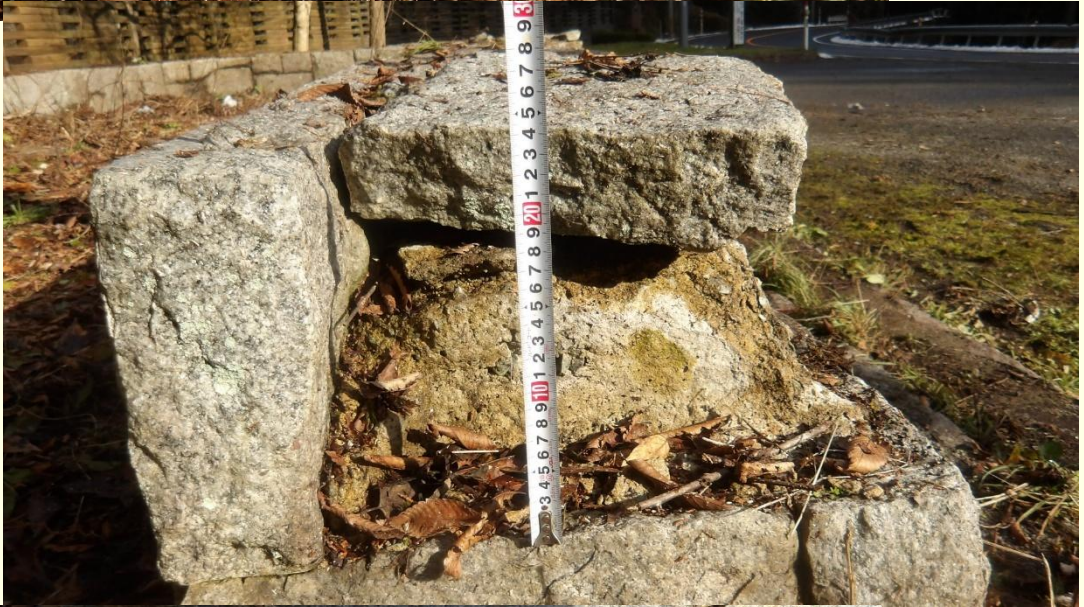
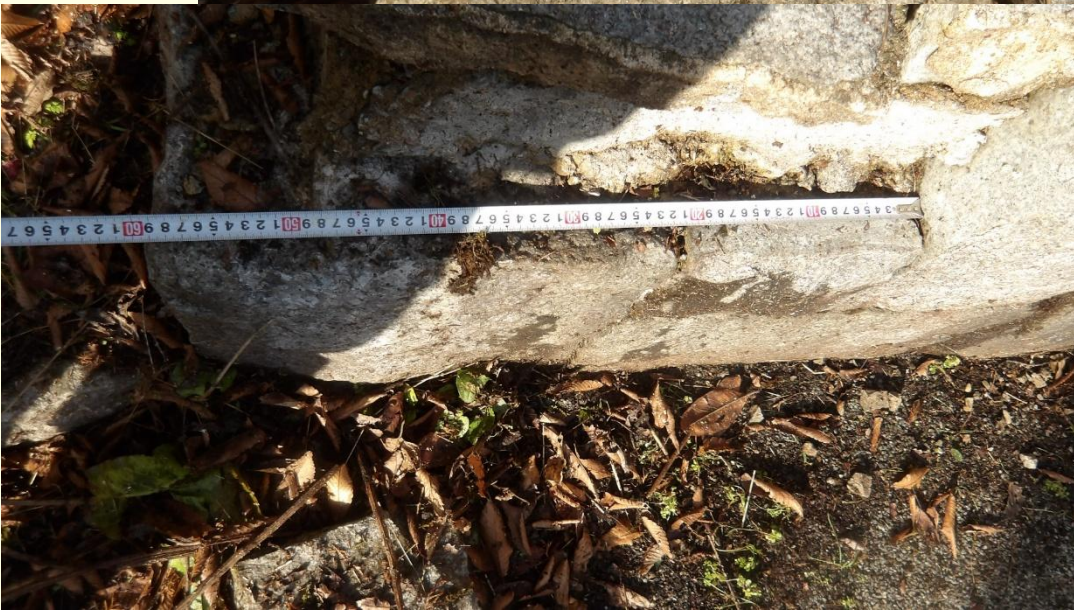
修繕箇所A
写真

国道 162 号沿道の上弓削ロードパーク内施設において、経年劣化や衝撃等の外的要因により石積壁の一部が剥離及び脱落して損傷している。これらの損傷は見た目の不具合に加えて、施設内利用者が腰を掛ける等の不用意に体重を預けた場合、バランスを失い負傷をさせる恐れがある。これより、本業務では石積壁を適正に修繕し復旧することで、当初の利便性を回復させるものである。
