伏見板橋幼稚園 砂場上 藤棚の状況

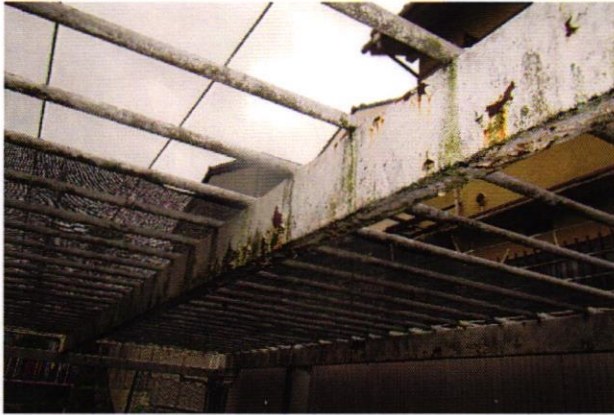
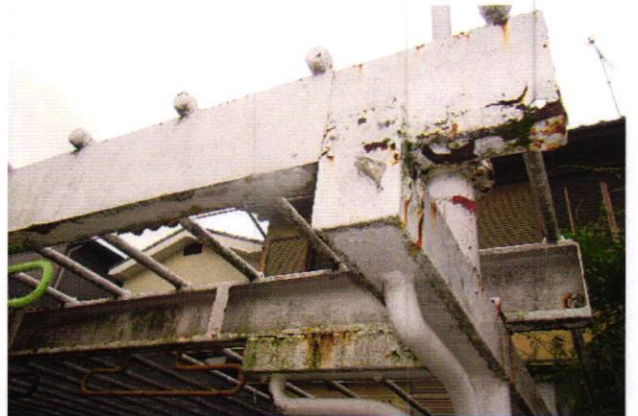
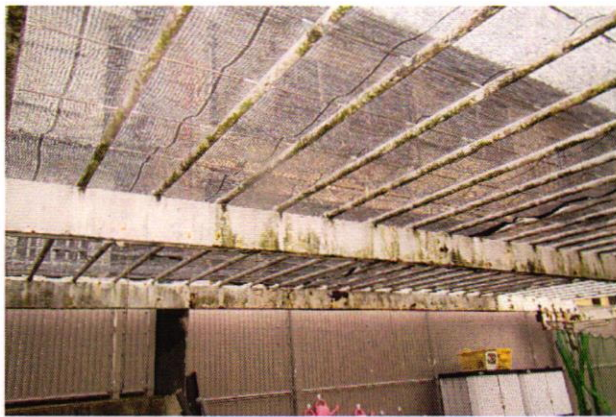
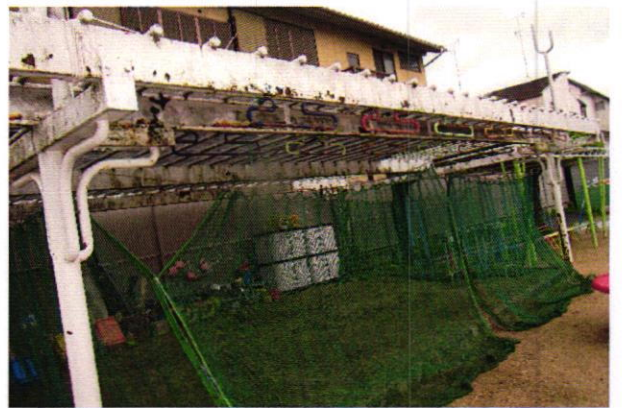
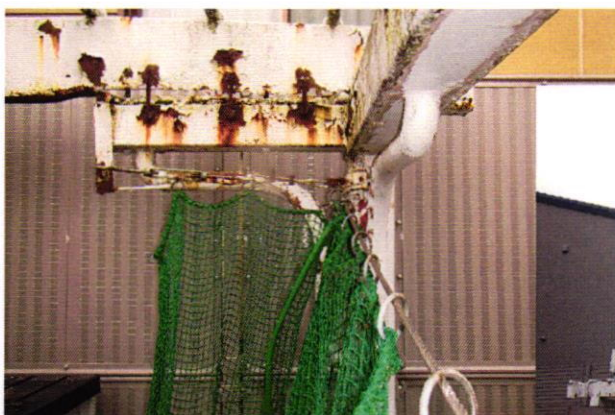
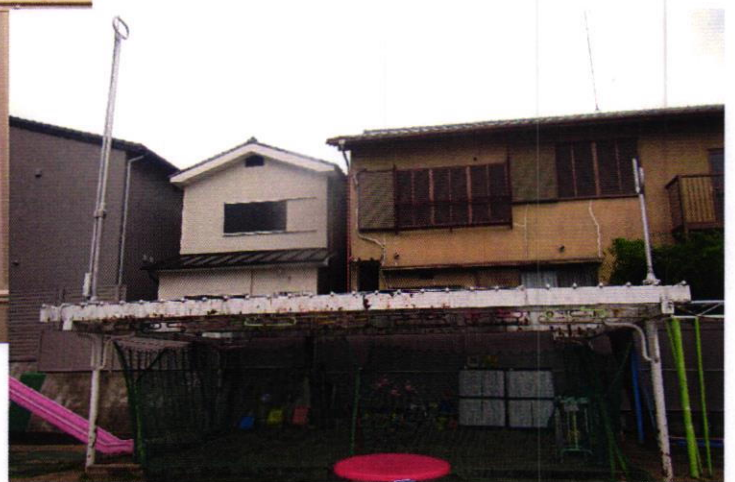
- ・隣接しているお宅からの苦情（ツルが伸びすぎ）が多く、藤の木は撤去している。
- ・熱中症対策のために、寒冷紗をかけ、陽ざしを遮るようにしている。
- ・鉄の腐食や塗装の剥がれがひどく、上部のポールが倒れると危険なので、ポールは撤去を考えている。
