# 仕 様 書

| 件 名 | 南部土木みどり事務所建物調査及び庇修繕（西面） | | |
| 実施場所 | 南部土木みどり事務所（京都市南区東九条下殿田町 7 0 番地 2） | | |

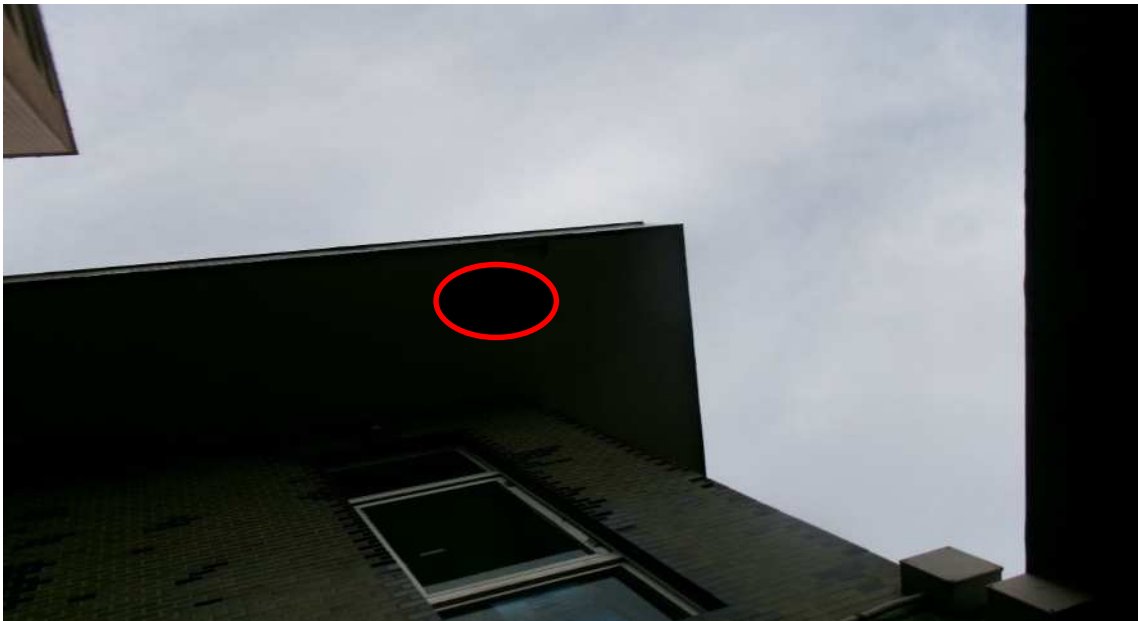
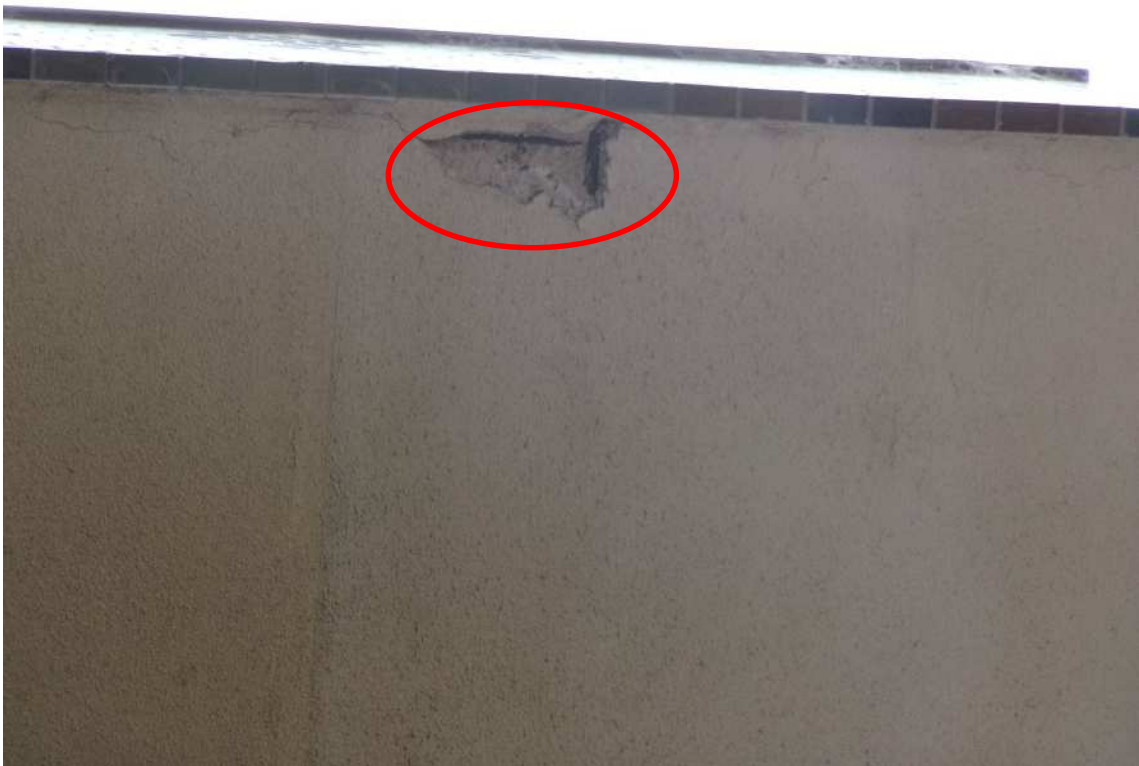
業務範囲（修繕箇所）事務所西面

| 契約条件 | 1 目的<br>京都市建設局南部土木みどり事務所建物（庇部分）において発生したコンクリート剥落を受け、建物の安全性を確保するために、庇部の健全性の調査とともに剥落箇所の修繕を実施するものである。 | | |
| | 2 業務範囲<br>「現況写真」参照 | | |
| | 庇補修※ <sup>2</sup> （現時点の<br>補修 1 箇所 延長 0.4<br>m × 奥行 0.4m） | | m <sup>2</sup> 0 . 1 6 |

| 契約条件 | <p>※2 庇補修</p> <p>下地処理：脆弱化したコンクリートをはつり落とし、腐食した鉄筋を露出させ、ブラシ等で赤さびを除去</p> <p>防錆処理：露出した鉄筋にエポキシ樹脂系等の防錆材を塗布する。</p> <p>断面修復：ポリマーセメントモルタル等を用いて、元の形状へ断面修復を行う。</p> <p>4 特記事項</p> <ul style="list-style-type: none"> <li>・ 庇補修の数量は、現時点であり、足場設置後の「庇の健全性調査」の結果による補修面積にて、設計変更を行うものとする。また、他の項目の数量についても、結果に応じて、数量変更を行うものとする。</li> <li>・ 補修個所の確認は、補修3日後の外観目視・打音検査にて行い、足場は確認完了まで残置するものとする。</li> <li>・ 材料費、労務費、車両運転費、仮設資材、機械工具類の賃料・損料、消耗品費及び諸経費等の全ての費用は、本業務に含む。</li> <li>・ 本仕様書に掲げる作業以外に作業が生じた場合は別途協議する。</li> <li>・ 作業期間等については、契約決定後に契約期間内において別途協議する。</li> </ul> <p>5 支払条件</p> <p>業務完了後、履行場所において適切に業務が履行されていることを確認のうえ、本業務に係る経費を支払う。</p> |
