## 仕様書

北白川経3号線排水溝修繕

陥没した排水溝の修繕

京都市左京区北白川仕伏町 地内

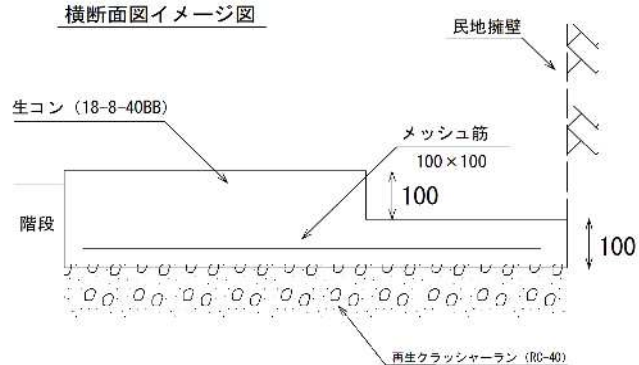
横断面図イメージ図

- ・コンクリート撤去（排水溝及び階段桁部） 砕石敷均し締固め補充
- ・メッシュ筋を入れてコンクリートで補修すること
- ・排水溝、階段共桁部共ににコンクリート厚は約100mm以上とする
